津波被害調査に基づく海岸堤防の減災機能と限界の解明

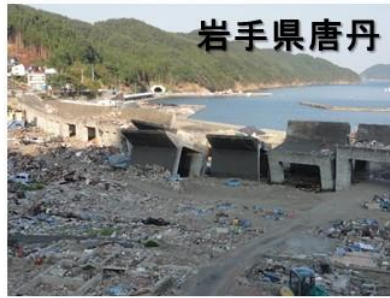
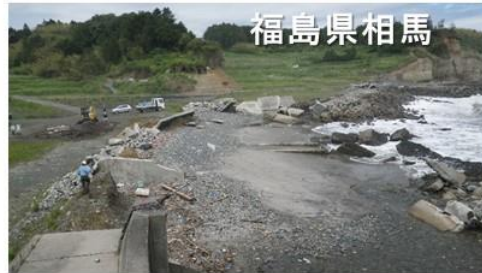
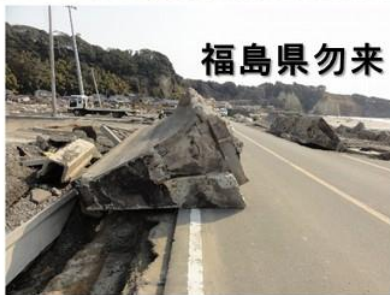
岩手、宮城、福島北部では、津波高さ>>堤防高さなので、多くの堤防が破壊され、堤防の減災機能は確認困難

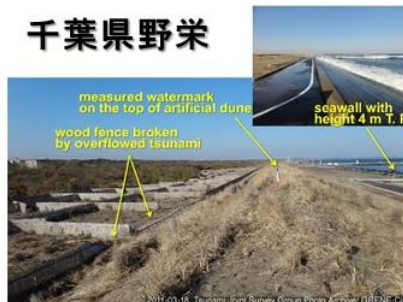
福島南部以南では、津波高さ～堤防高さなので、堤防破壊形態と被害に明瞭なコントラストが確認された

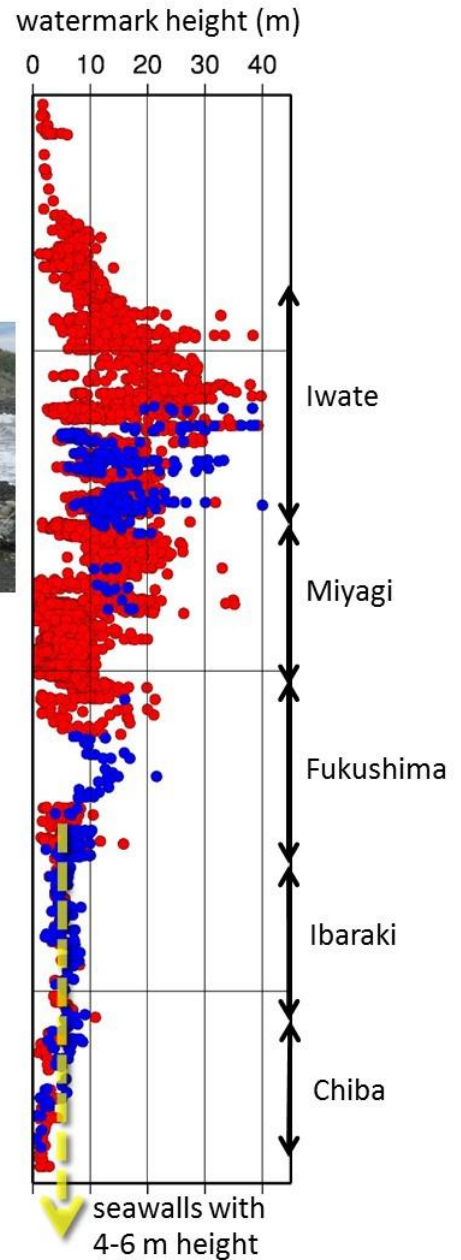
図-1 津波痕跡水位の標高（右）と堤防の破壊状況（左）

研究内容と主要な結論 東北津波が来襲した千葉県から岩手県までにおいて、津波被害と堤防高さとの関係を考察した（図-1）。福島県北部より北の地域では、岩手県最北部の一部の地域を除いて、津波の高さが海岸堤防の高さより数 m 以上高く、堤防が残存している箇所においてもその減災効果を明確には確認できなかった。これに対して、福島県以南の地域では、堤防上の津波の越流水深が 1～5m 程度であり、堤防の破壊状況と陸地の被害に関して、明確なコントラストが観察された。例えば、福島県勿来海岸では、越流水深 1m 程度の地域の堤防は破壊されず、浸水被害も軽微なのに対し、越流水深が 3m 程度の地域では、ほとんどの堤防が破壊され、大規模な浸水被害が見られた。南相馬市の一連の海岸では、堤防の全壊率が高いほど、陸地の浸水水位が高くなる傾向が見られ（図-2）、直立堤防は、全壊まで至らなければ、越流量低減効果があることが確認された。堤防の破壊率は、表法勾配が急なほど高く、緩傾斜堤で全壊に至っているものはほとんどなかった。一方で、緩傾斜堤防背後で堤防の被害低減効果を確認できた例は少なく、減災機能を高めるためには、堤防そのものを粘り強くするだけでは不十分であり、堤防背後における氾濫流の減勢機能も合わせて評価すべきであることが示唆された。さらに、バットレス構造の隔壁を有する構造や、陸側法肩部に盛土が施工してある構造などが、津波の越流に対して破壊されにくい構造であることが観察された。これらにより、越流する津波に対する海岸堤防の減災機能と限界を解明するうえでの現地データを整理するとともに、粘り強く機能を発揮する海岸堤防が備えるべき条件について手がかりを得ることができた。

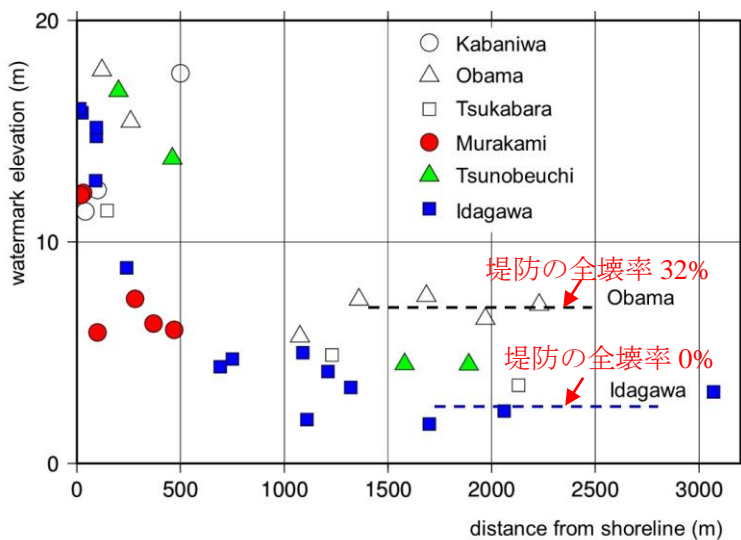
図-2 南相馬市における津波痕跡水位の分布（横軸は海岸からの距離）；堤防の全壊率が 0%の井田川地区では浸水水位が低いのにに対し、全壊率が 32%の小浜地区では浸水水位が高い。
