構造物による津波防護機能とその限界  
— 土木工学の視点から —

東京大学工学系研究科 社会基盤学専攻  
佐藤慎司

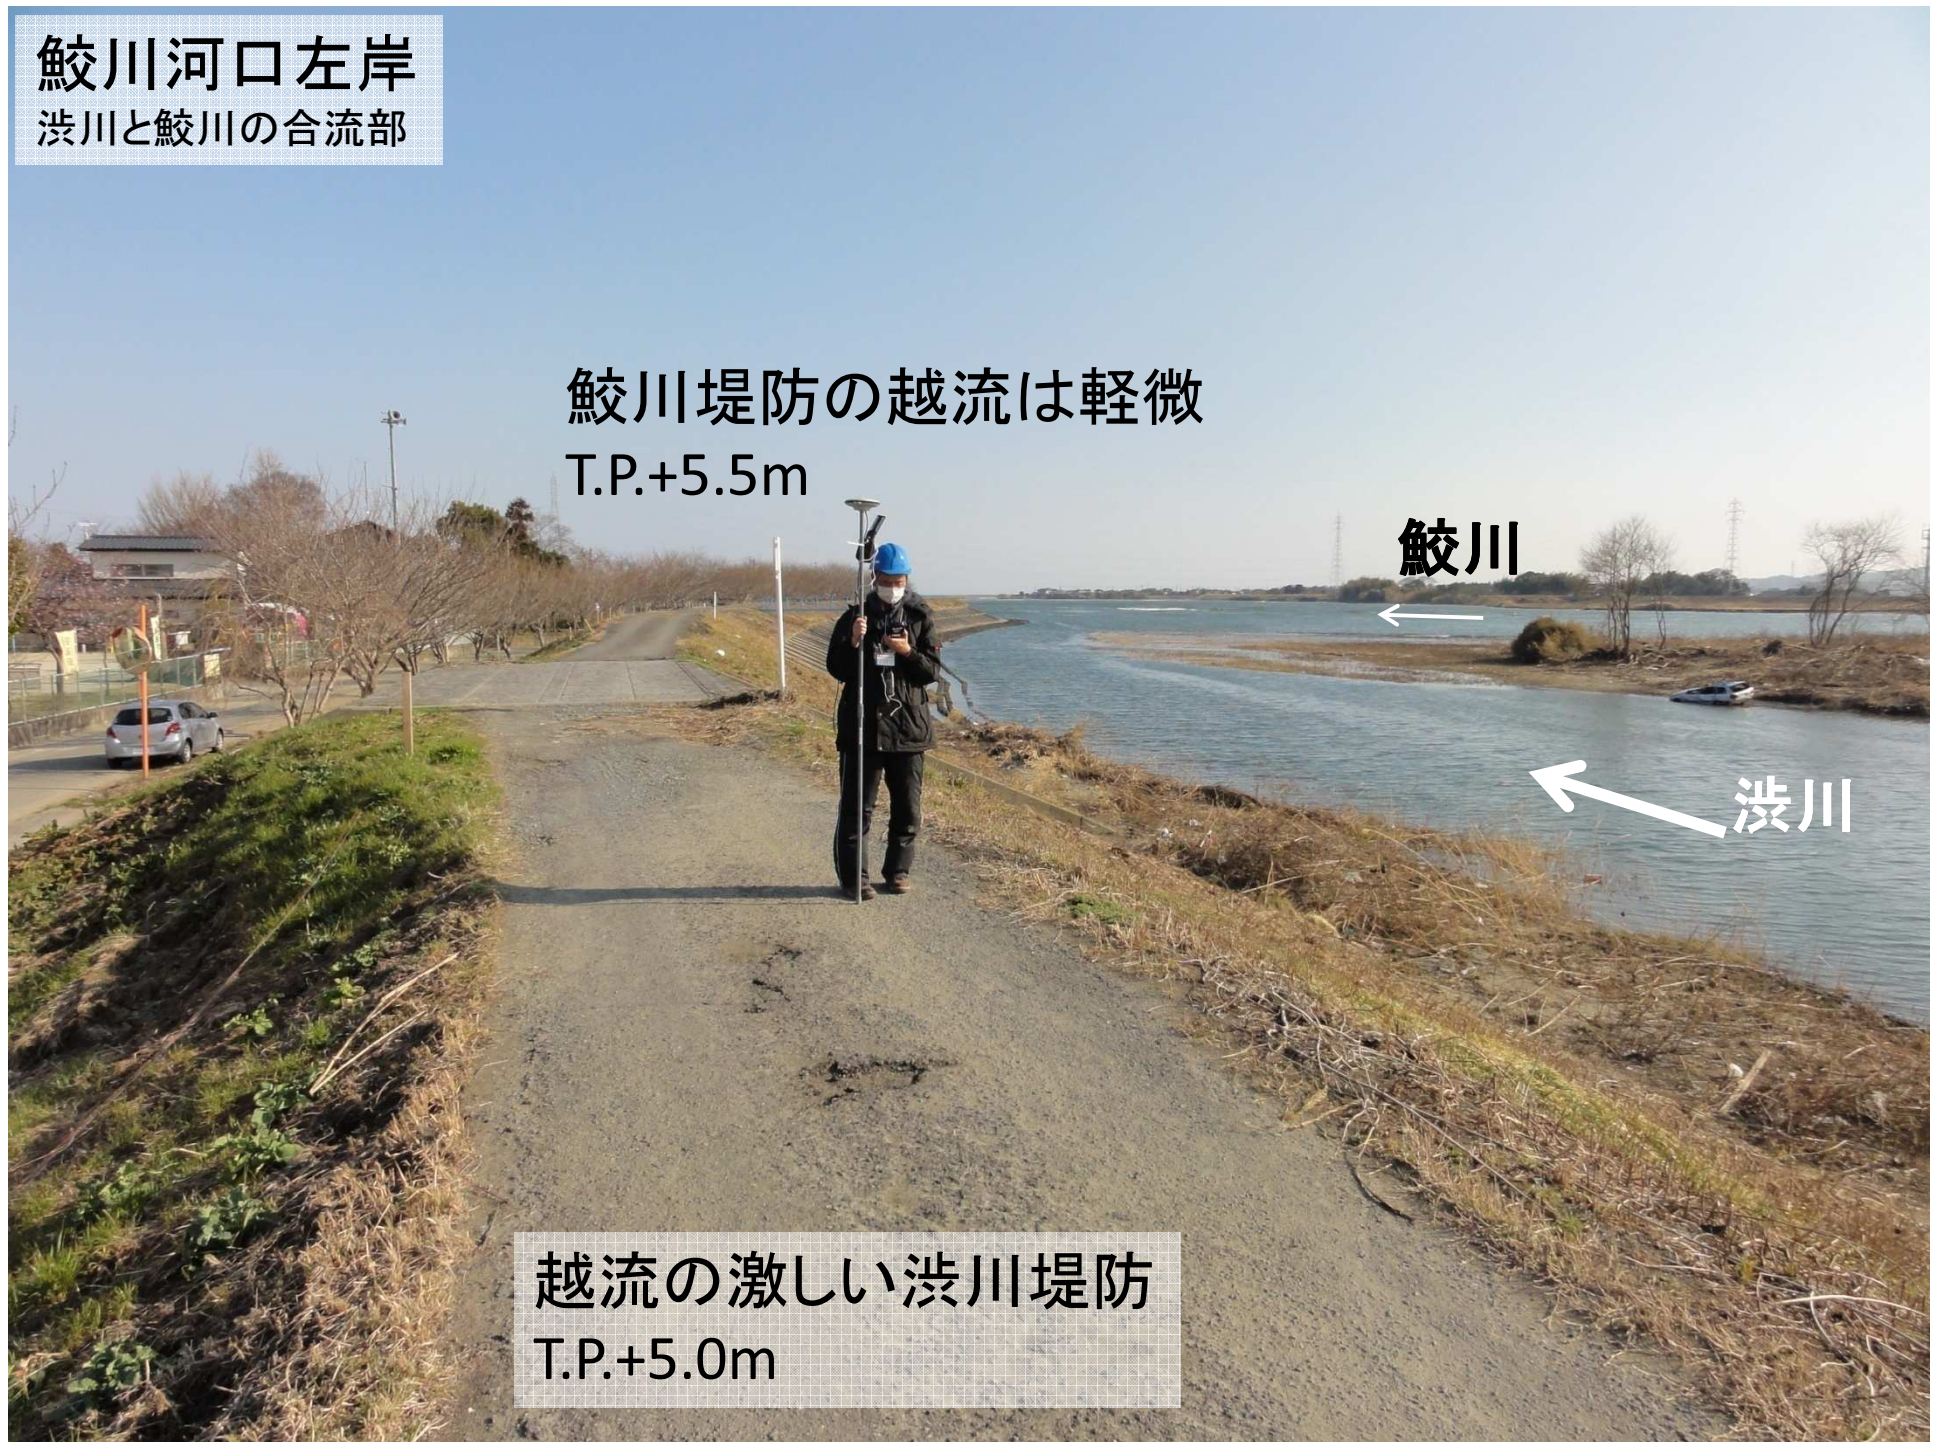
# 勿来海岸鯨川河口北部の堤防破壊状況(佐藤ら、2011海講)

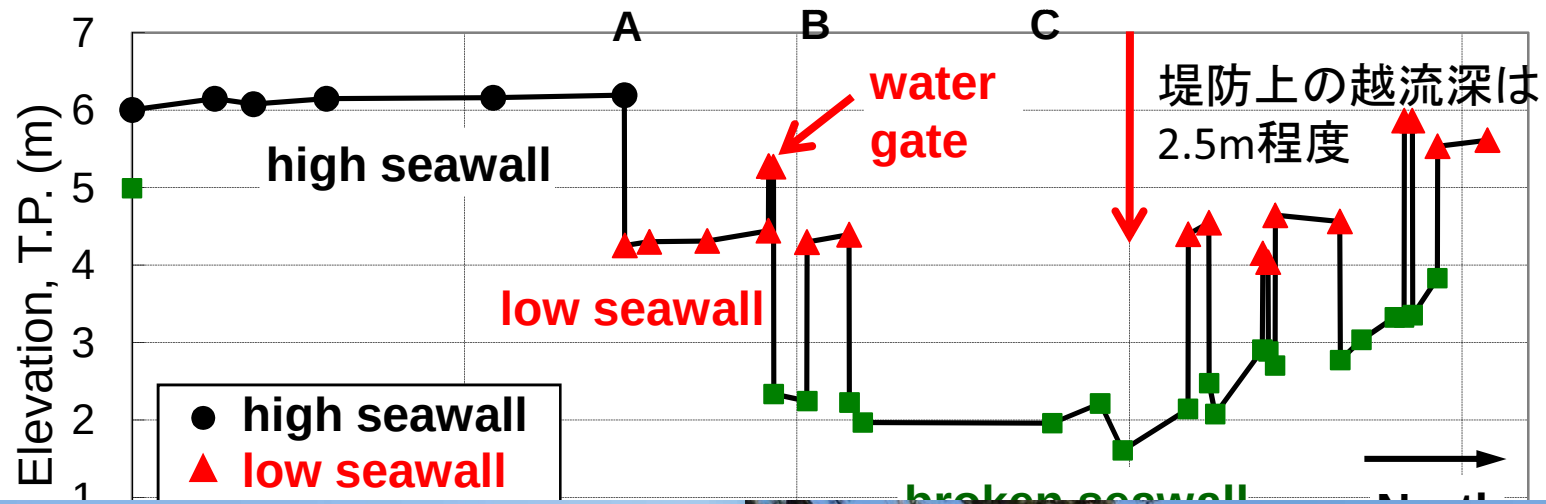
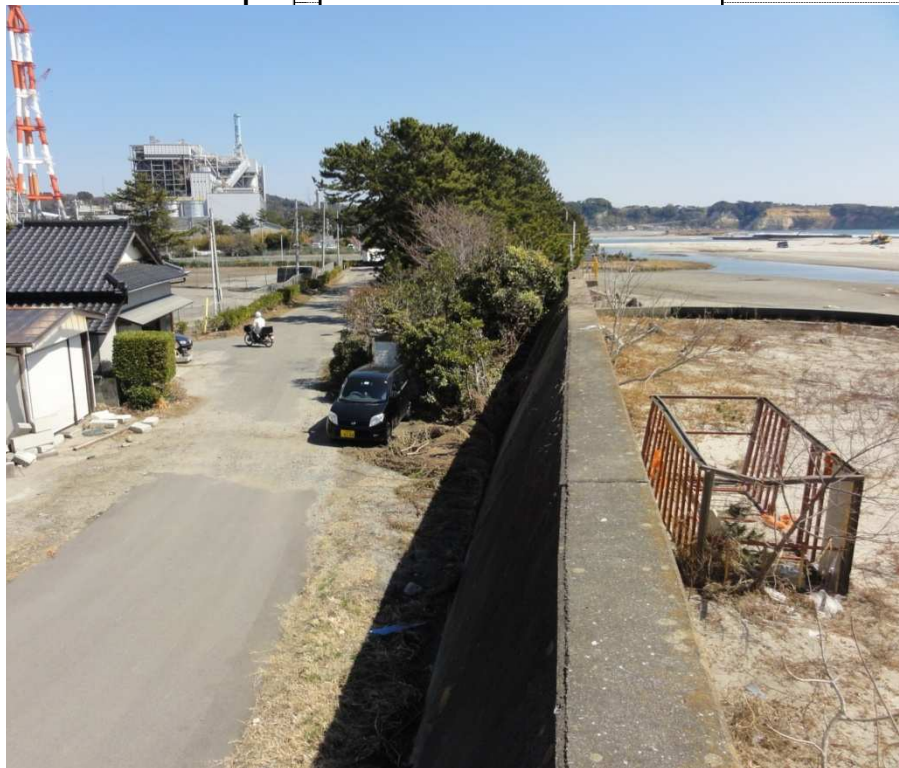
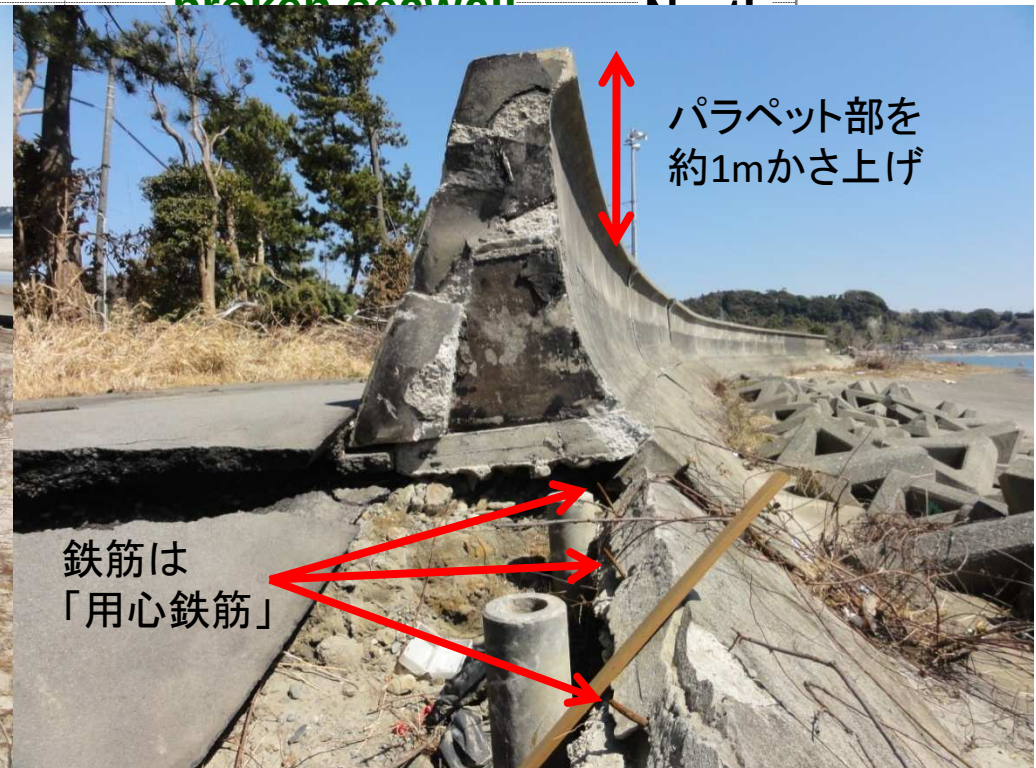
# 海岸堤防の高さと浸水被害(福島県勿来海岸、佐藤ら、2011海講)

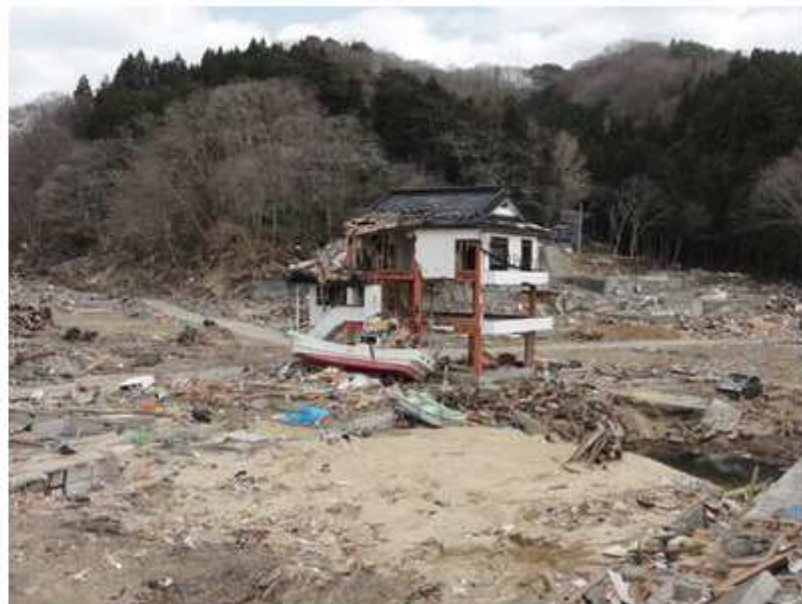
RC建物3階屋根の瓦の浸水線で計測T.P.+12.1m
