# 本発表の要点

# **岩手県沿岸の海岸林と集落の 津波被害状況**

**森林総合研究所東北支所**

**星野 大介**

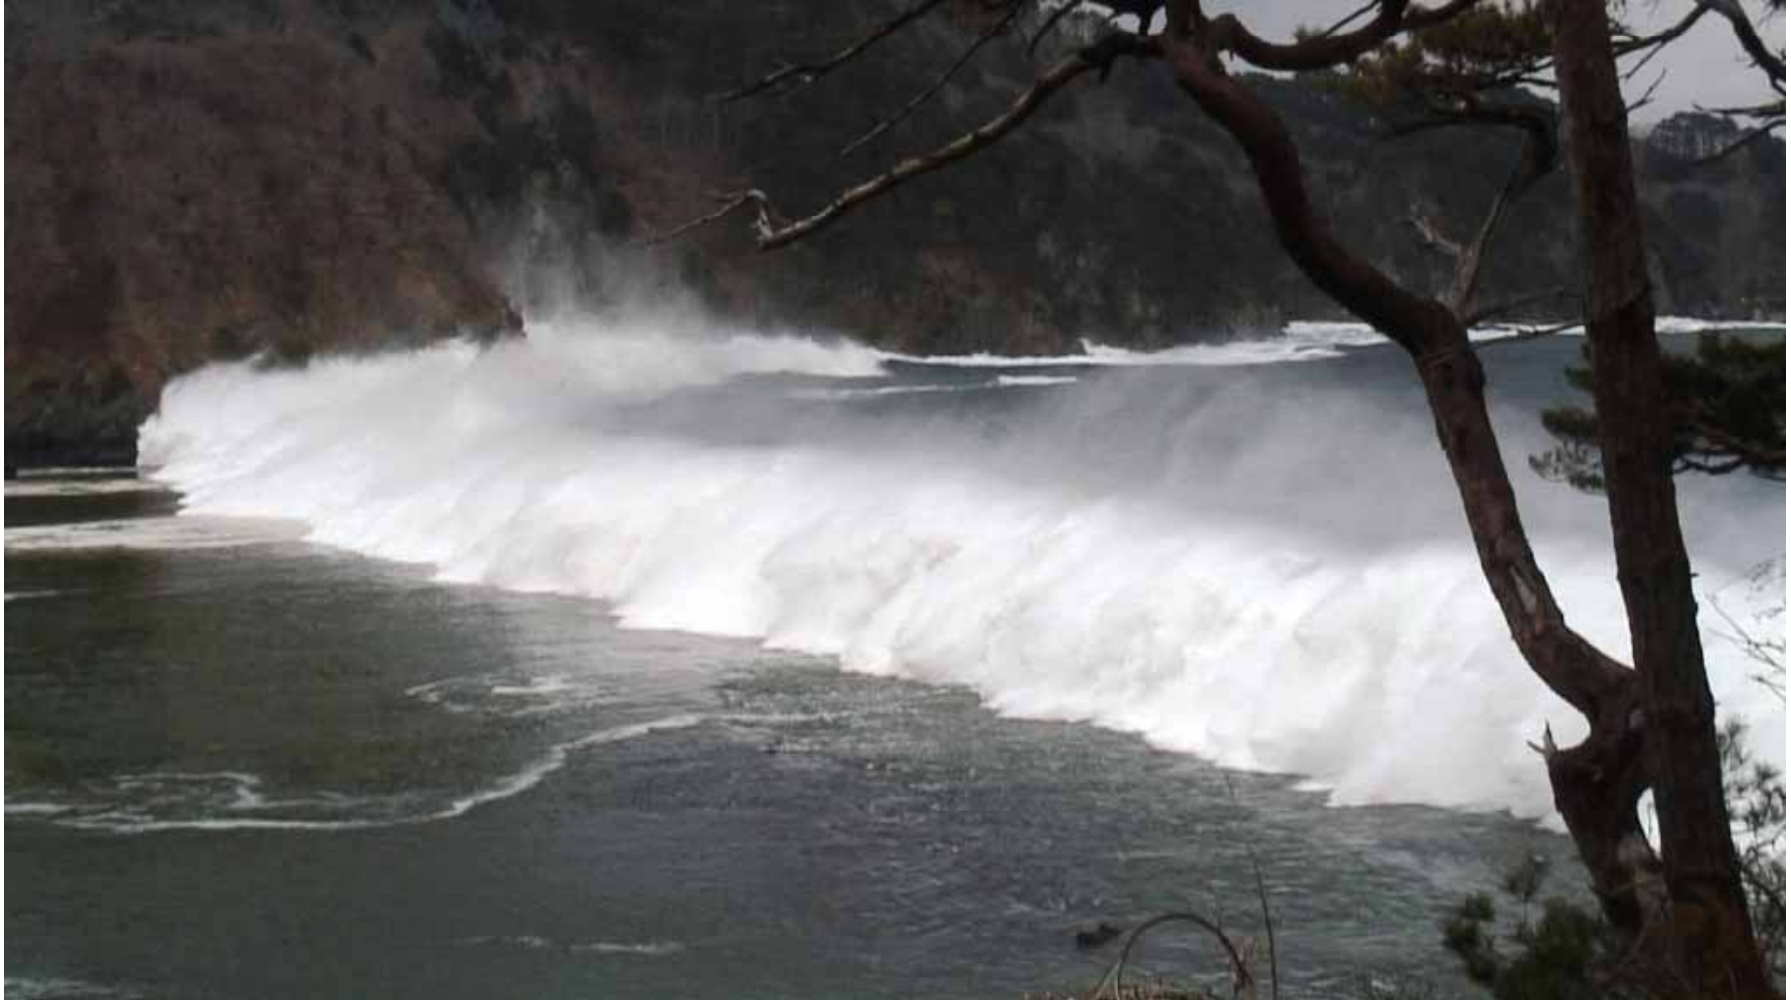
岩手県田野畑村明戸に襲来した津波（ひらいが海荘提供）

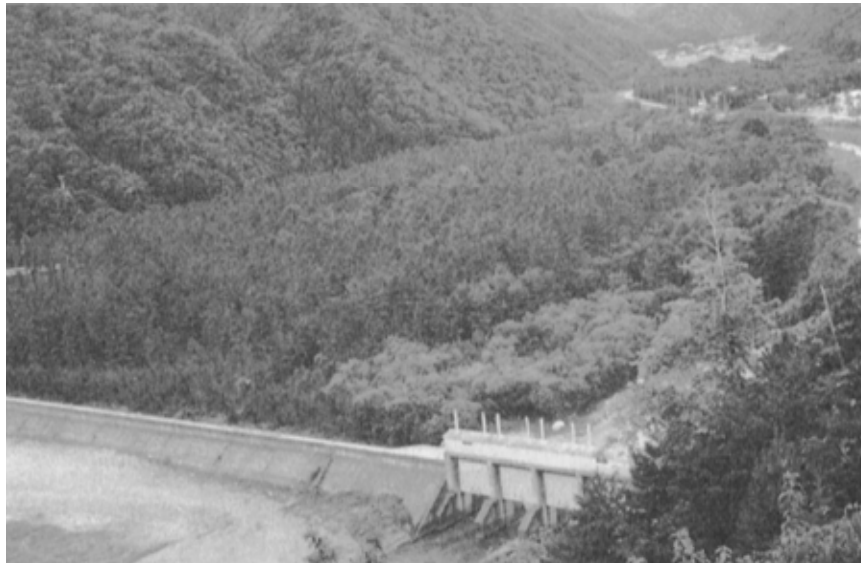
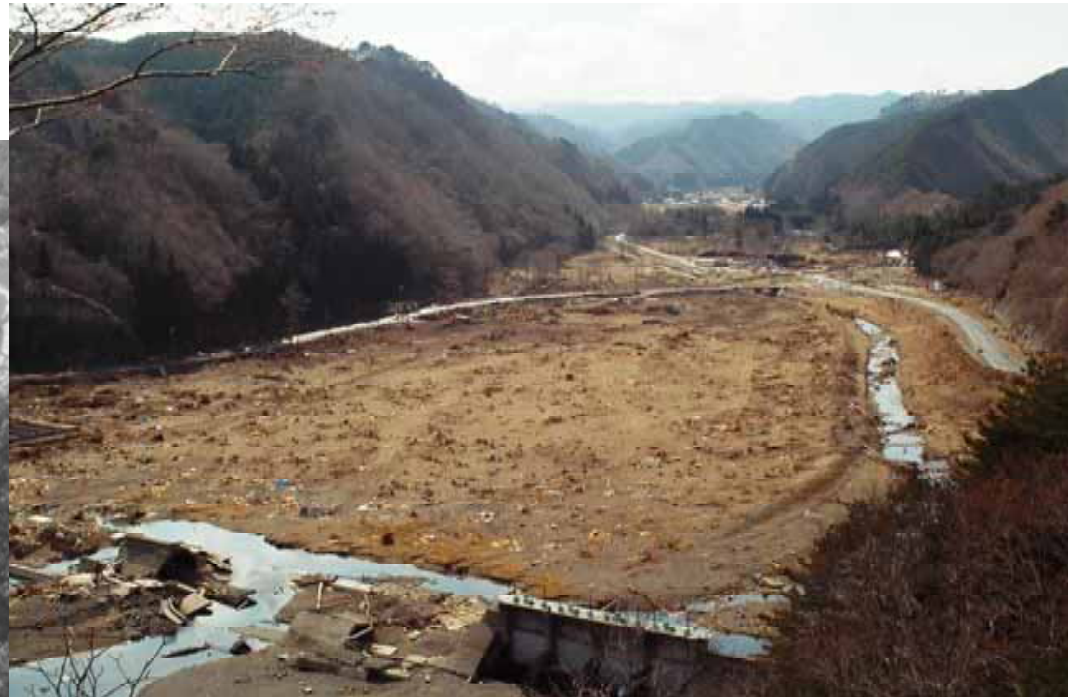
# 海岸林が全半壊

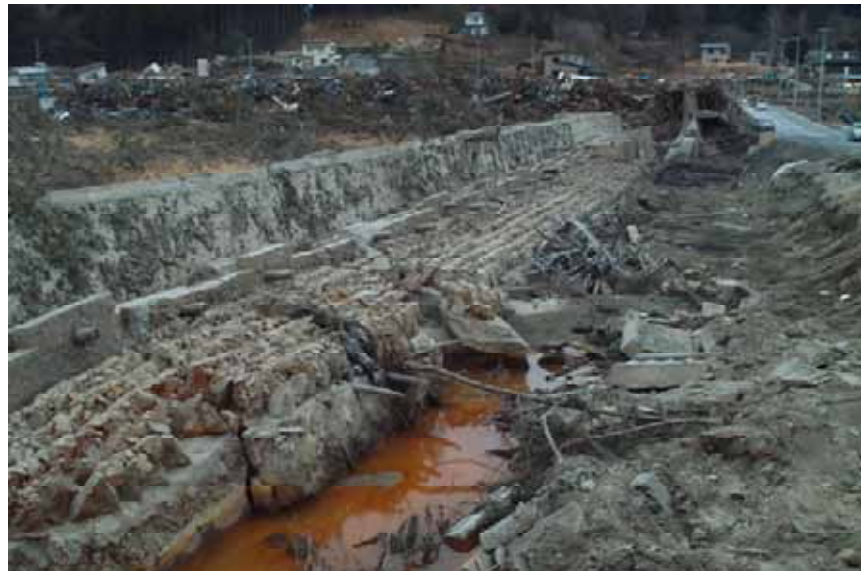
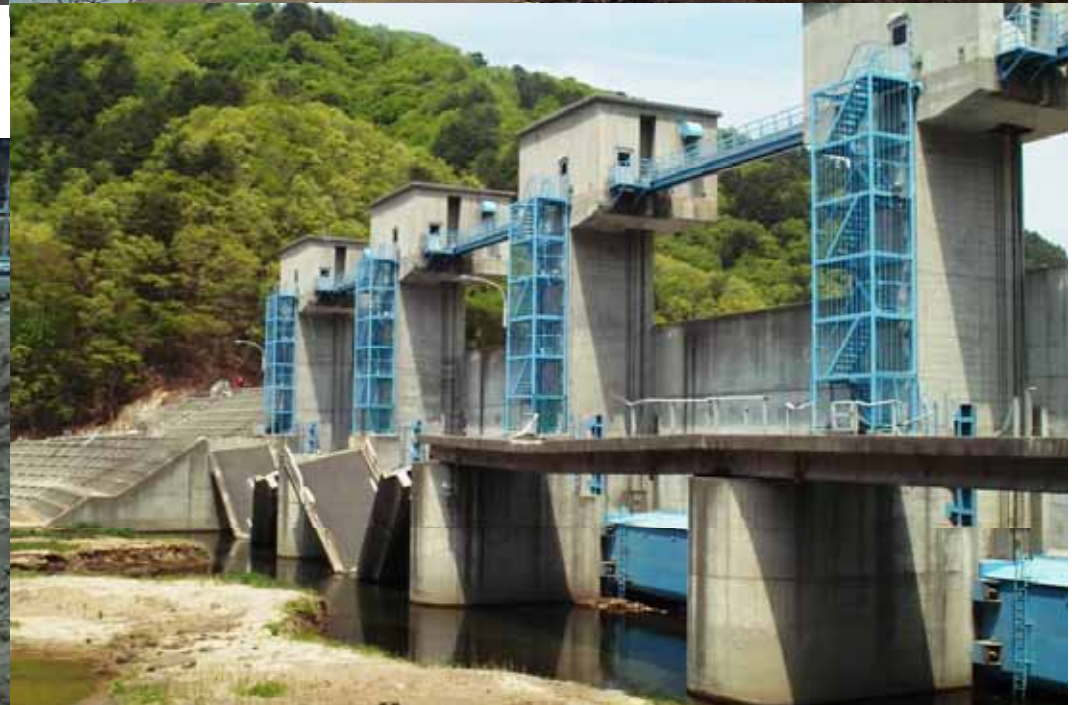
# 防潮堤が全壊～被害軽微

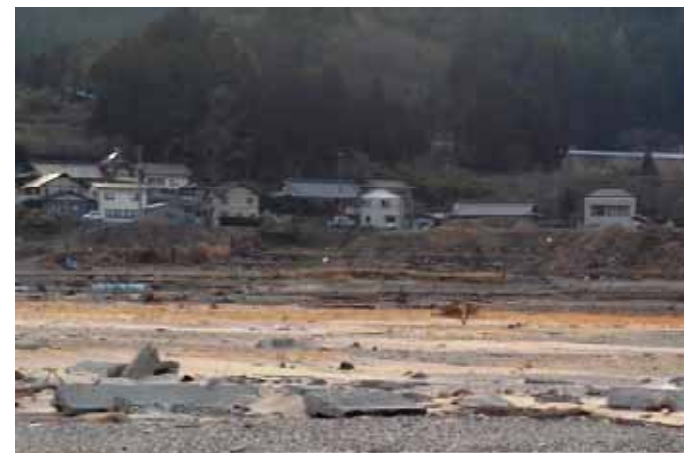
田畑を見下ろす高台に配置された集落。

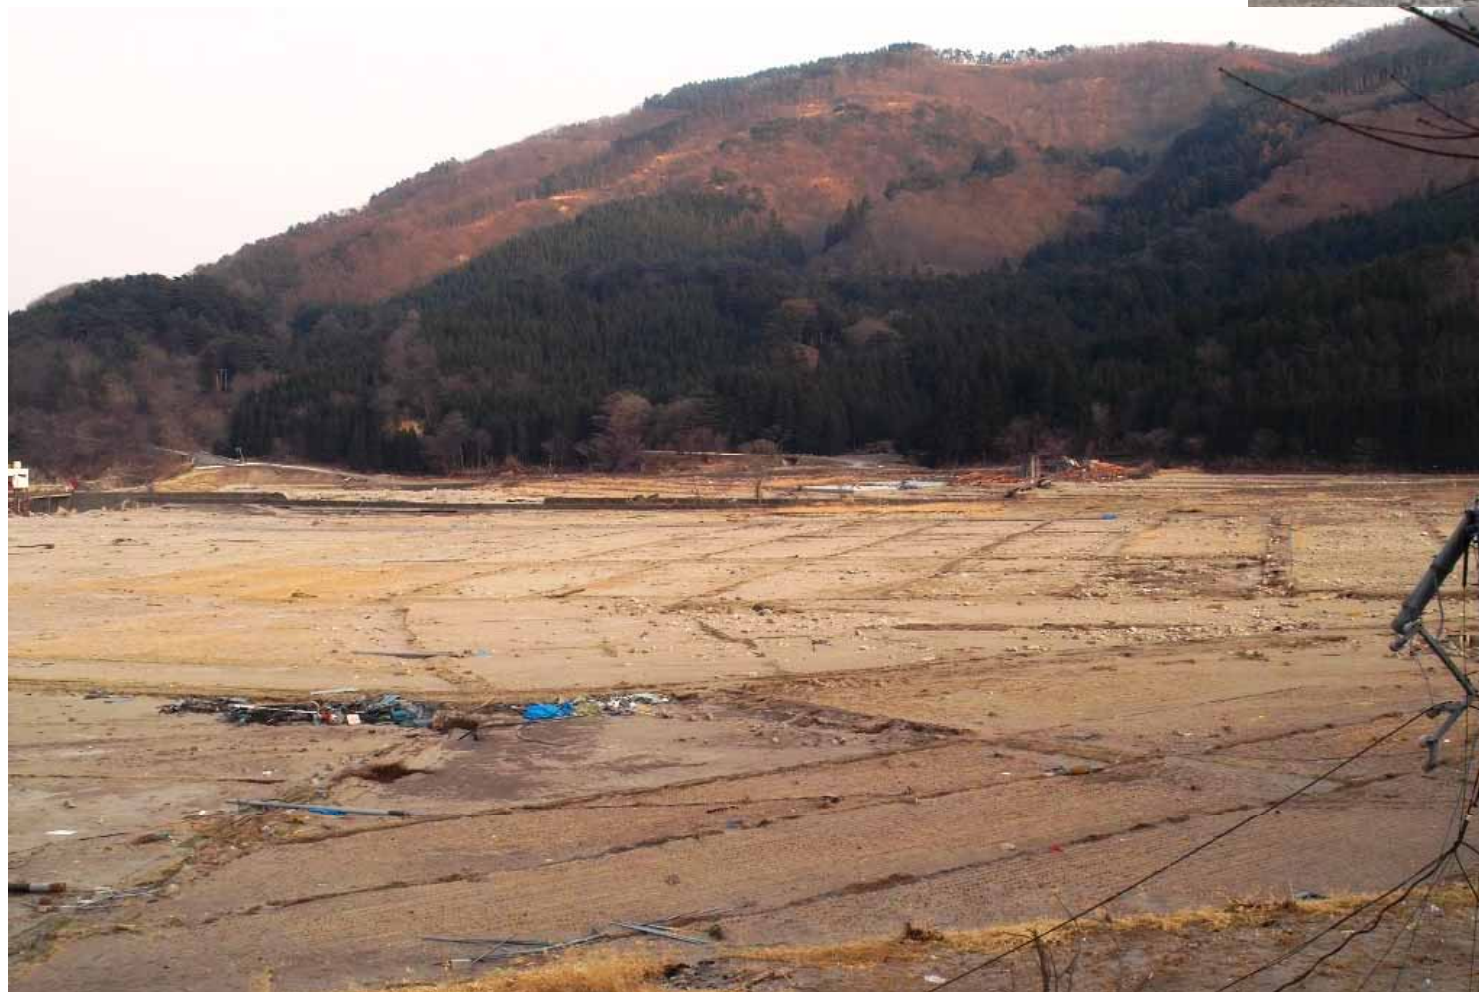
左側が海。  
低地に広がる  
広大な田畑が  
緩衝地帯として働いた。

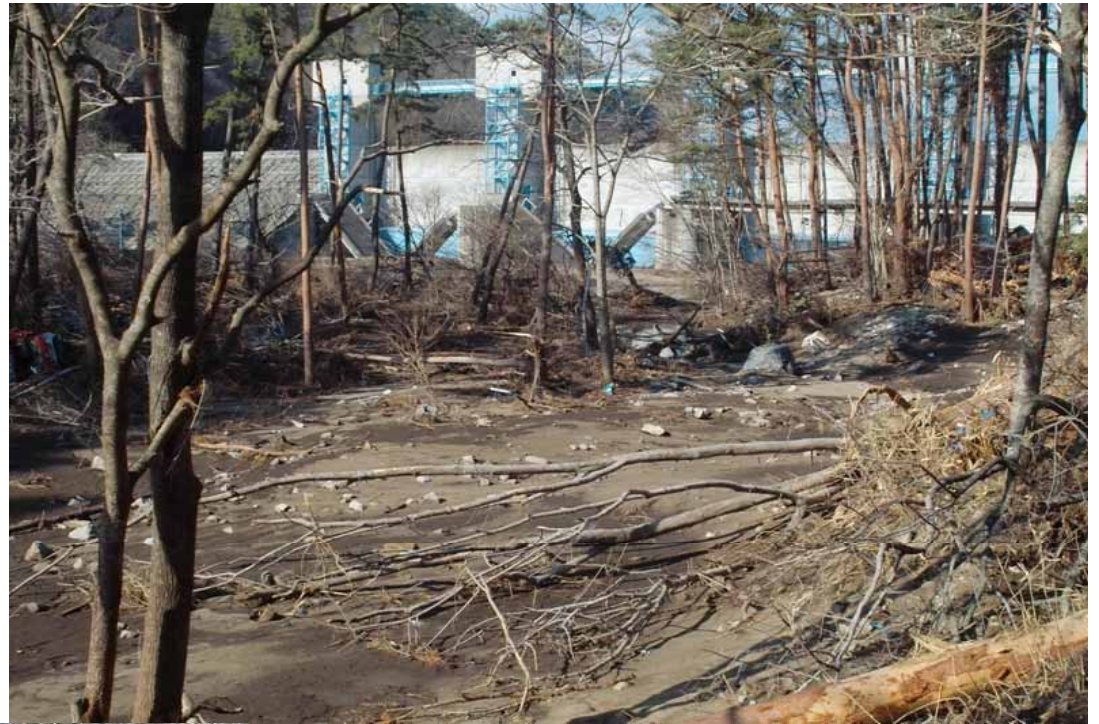
**防潮堤水門の県道トンネルを  
抜けた津波が集落側海岸林  
に衝突した。**

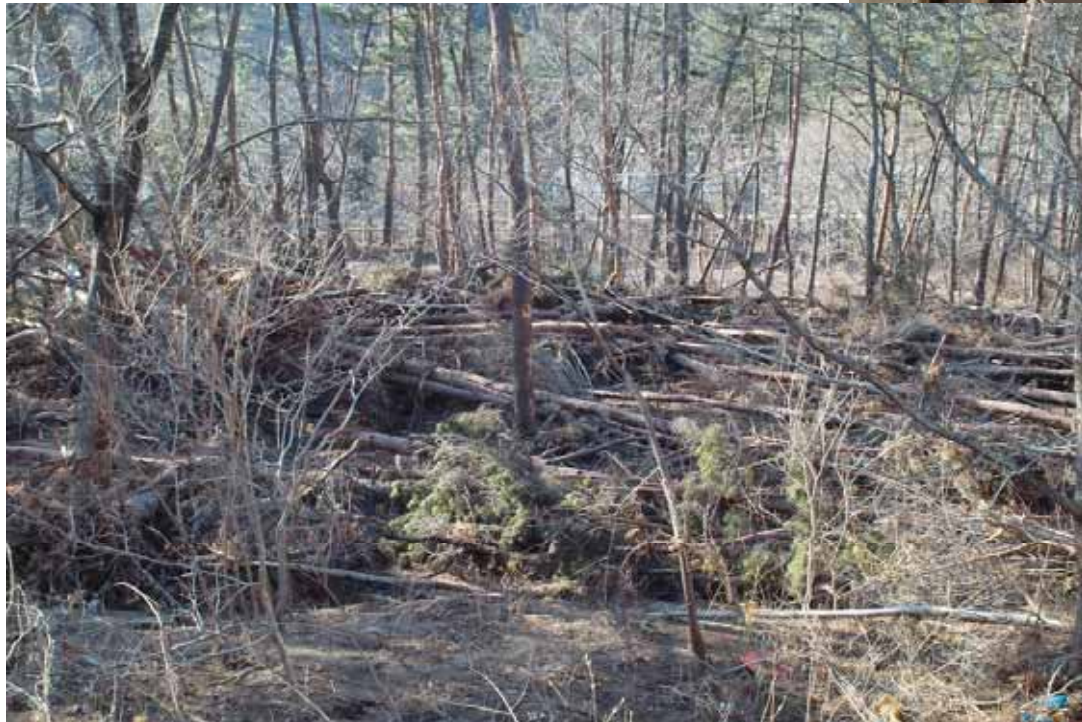
**越流津波の終点。  
右側が海。集落側海岸林は  
200mにわたり破壊されること  
で、後背地の集落を守った。**
