# 宮城県北部における津波痕跡調査

柿沼太郎・辻本剛三・安田誠宏・玉田 崇

東北地方太平洋沖地震津波に関する合同調査報告会(大阪)

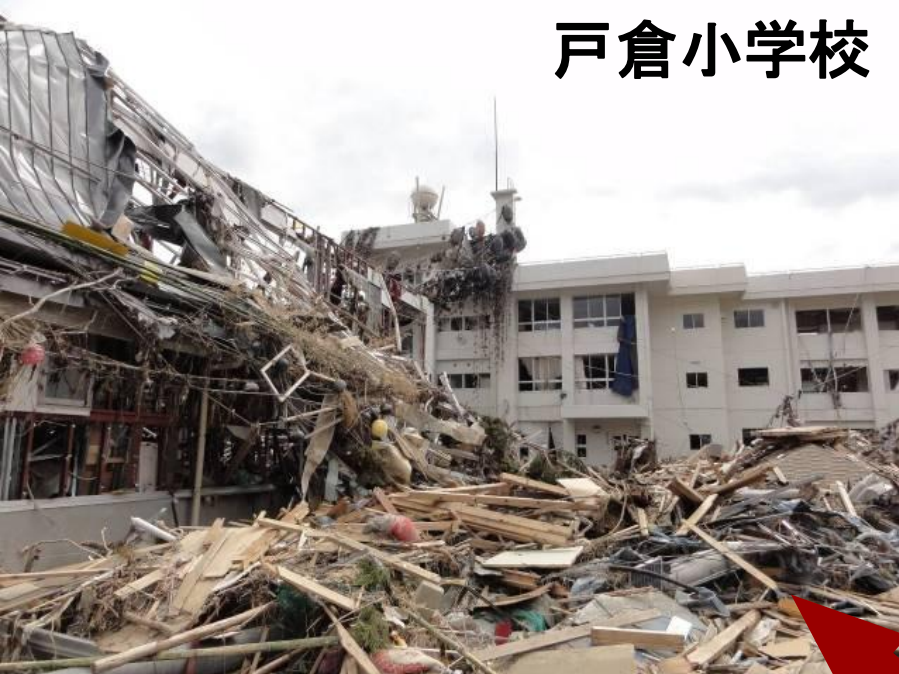
戸倉小学校

学校は、  
高台に建てられていたり、  
低地に建てられていたり  
と様々である。

立地をどうすべきである  
のか、今後、検討する必  
要がある。

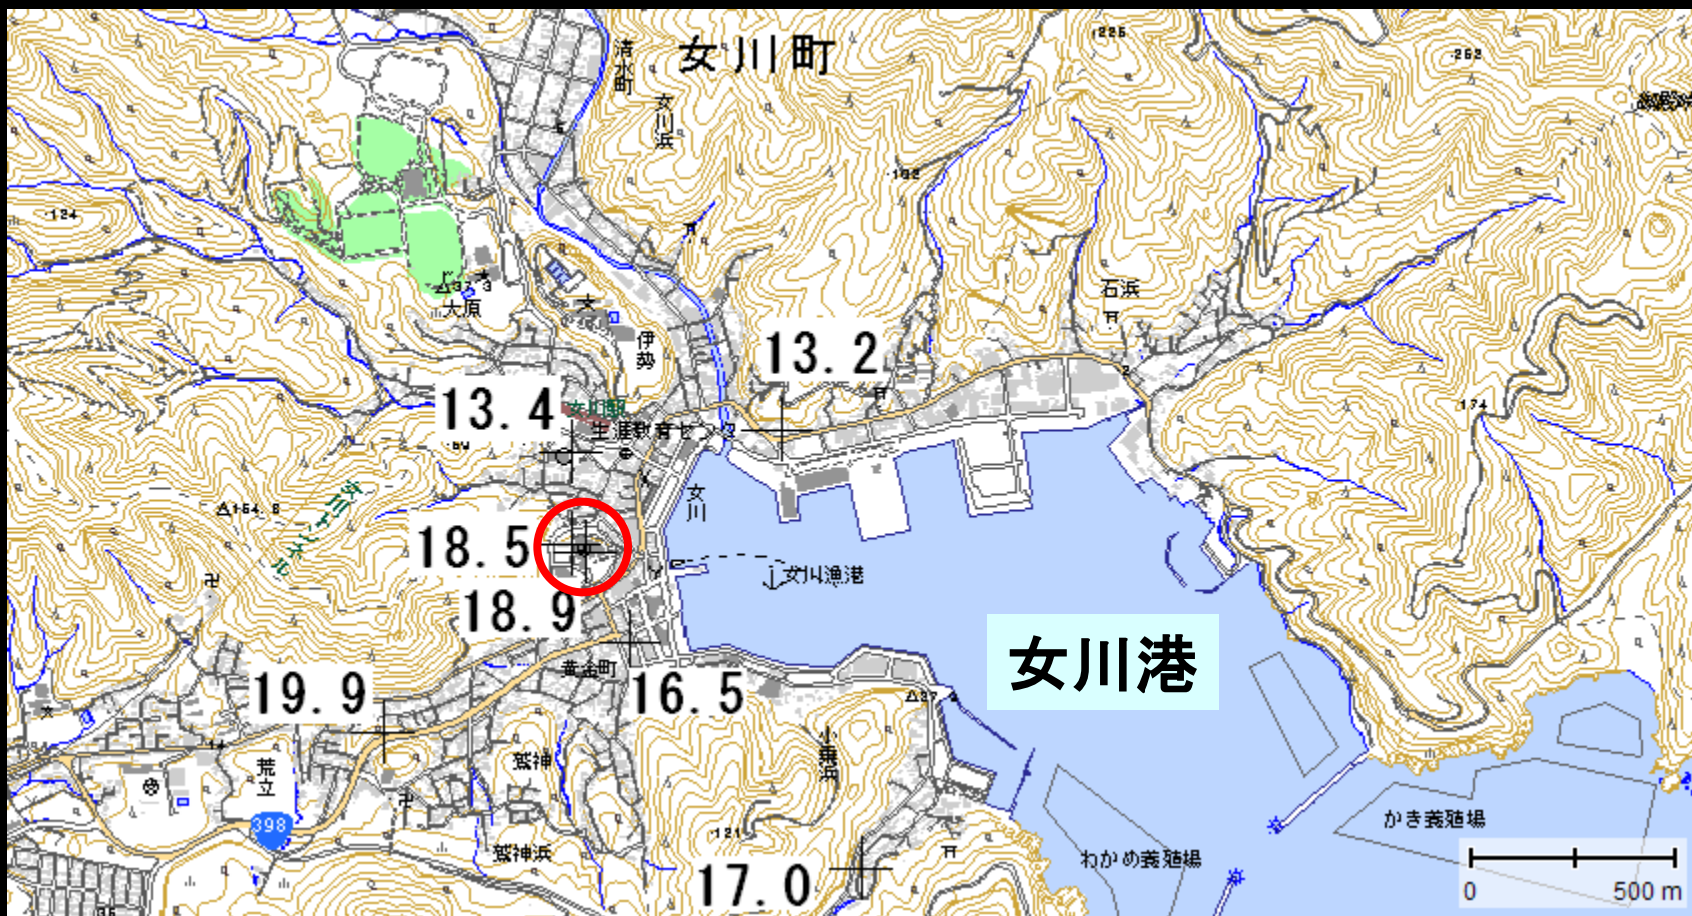
# 女川湾

高台の女川町立病院は、  
1 階が約 2 m 浸水した。

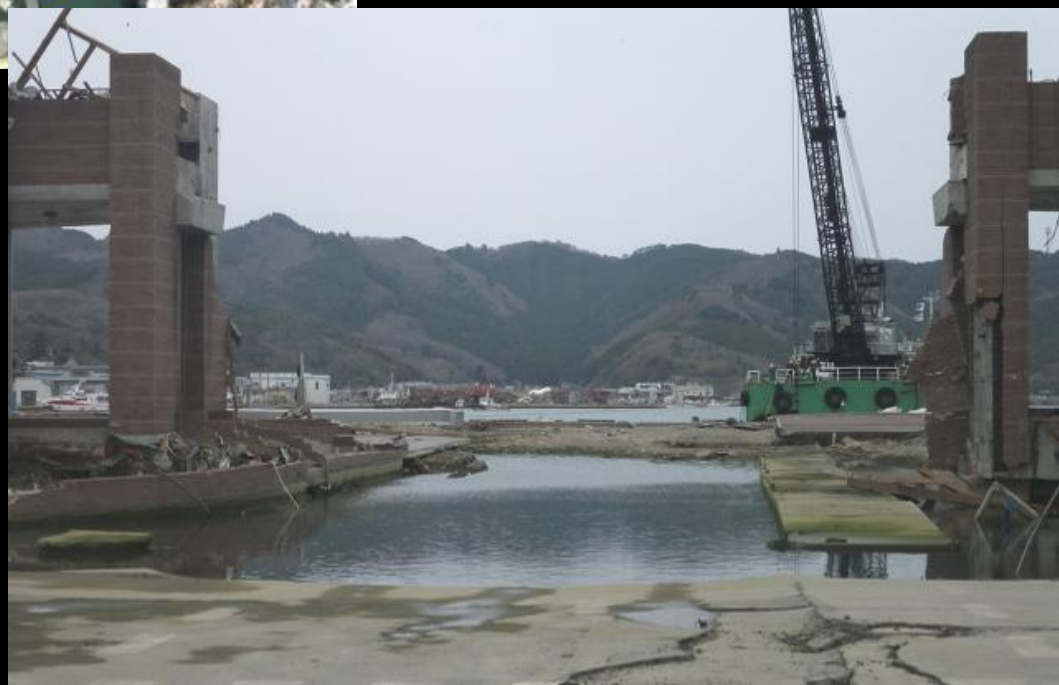
## マリンパル女川の 流れに対する影響

防波堤の効果

マリンパル女川の  
2棟間の局所洗掘

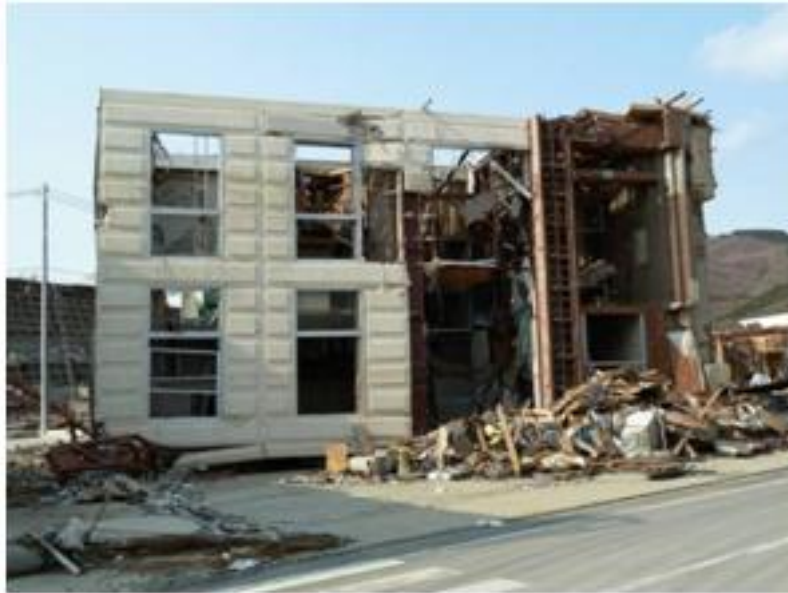
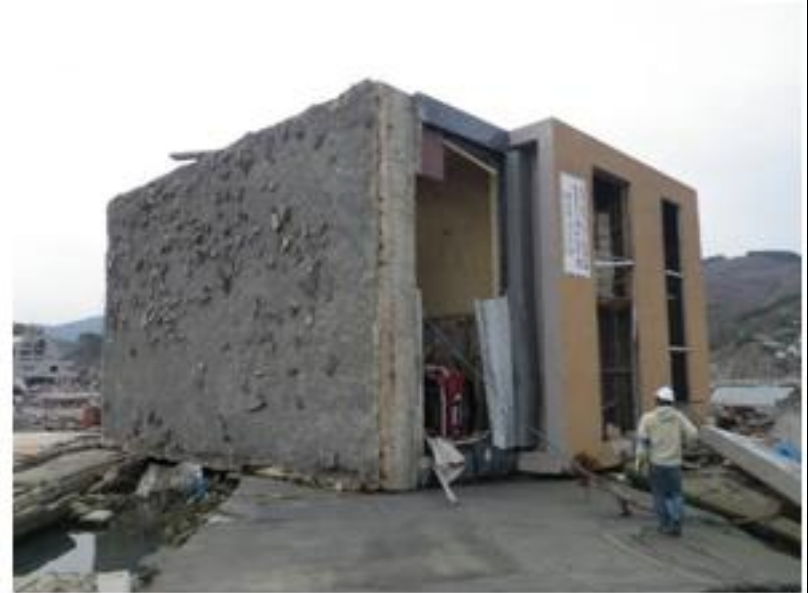
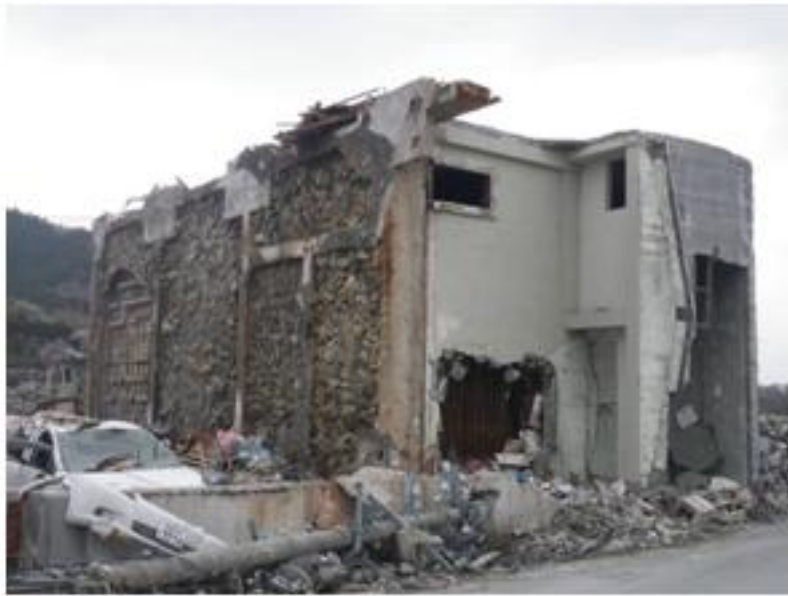
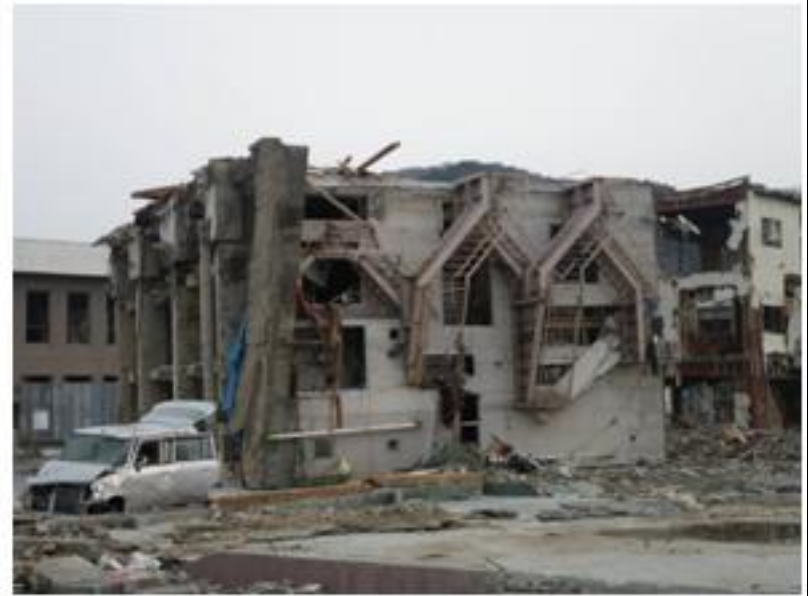
牡鹿郡女川町における鉄筋コンクリート建造物の転倒例

津波のくり返し, 土砂の運動, 構造, 地震, 老朽化, etc.

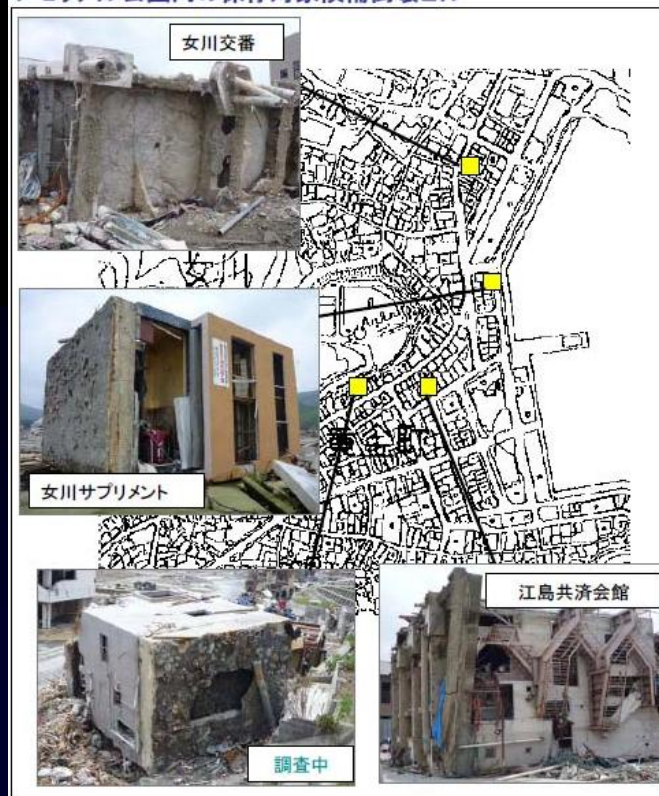
メモリアル公園内の保存対象候補倒壊ビル
