# 東北地方太平洋沖地震津波に関する 合同調査報告会

予稿集

東北地方太平洋沖地震津波合同調査グループ

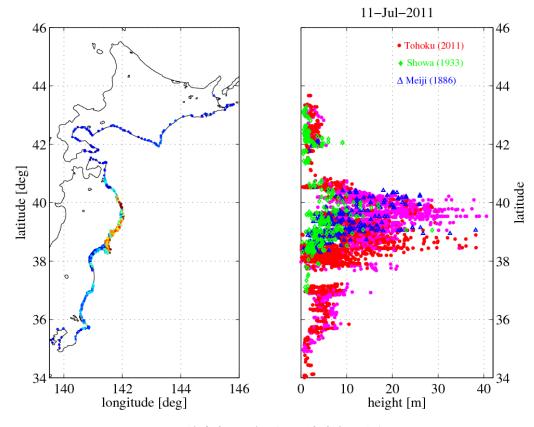
図-2 緯度方向に投影した津波高の分布

(●:浸水高,●:遡上高,◇:昭和三陸地震,△:昭和三陸地震)

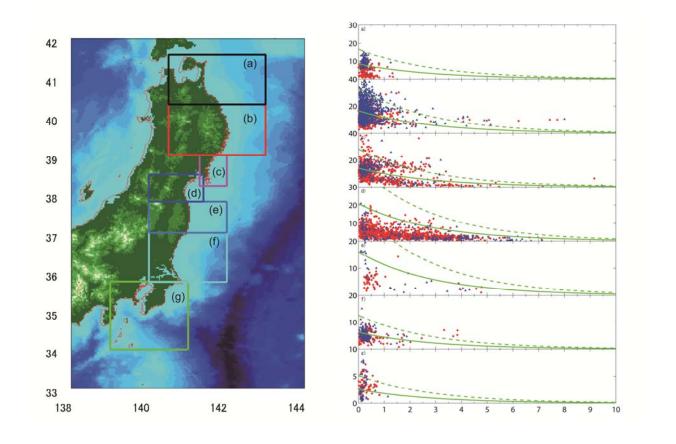
図-4 各地域ごとの遡上距離

(左:領域区分,右:区分ごとの遡上距離,横軸遡上距離:km,縦軸痕跡高:m)

三陸地方における 40m を超える遡上高に対して、 仙台平野における内陸部への長距離の氾濫も大きな 特徴の1つである. 図-4 は、東日本を領域区分し、 それぞれの区域における海岸線からの遡上距離を調 べたものである. 宮城県南部における被災状況であ るが、平坦な平野部においても海岸部で高さ 10m を

超える津波が場所によっては 5km 以上も内陸に向かって遡上・氾濫していたことがわかる. 三陸地方でも局所的には仙台平野と類似した傾向が見られるが,内陸への遡上は河川に沿ったものであり, リアス式海岸では長距離の遡上よりも痕跡高の増幅が顕著に見られた.

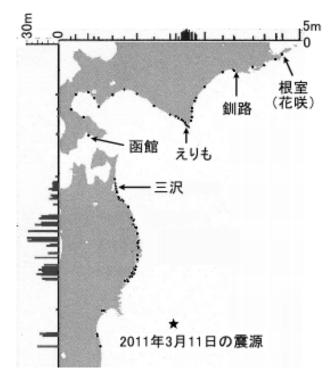
図-1 津波の高さの分布。地図上の点は測定地点。

複数の痕跡から推定した津波の高さ(図-1)は、 北海道では太平洋岸の広い範囲で  $3\sim4m$  であり、特 に襟裳岬周辺では  $5\sim6m$  と高かった。青森県三沢海 岸の北部では津波の高さは  $3\sim5m$ ,南部では  $6\sim10m$ と、南ほど高い傾向にある。さらに、岩手県では急 激に高さを増し、 $20\sim30m$  を超えることがわかった。

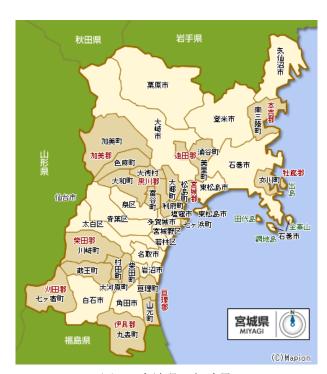
図-1 宮城県の行政界

ところで、宮城県の海岸地形は、気仙沼市から石巻市東部にかけてと、石巻市西部から亘理郡にかけての二つの地区に大別されるであろう。前者は、起伏に富んだリアス式海岸を特色とし、他方、後者は、後背に平野が控える比較的なだらかな海岸線を有している。図-1 に、宮城県の行政界を示す。本稿では、これら二つの地区のうち、前者、すなわち、気仙沼市から、本吉郡南三陸町、石巻市東部、そして、牡鹿郡女川町に至る宮城県北部を対象とする。

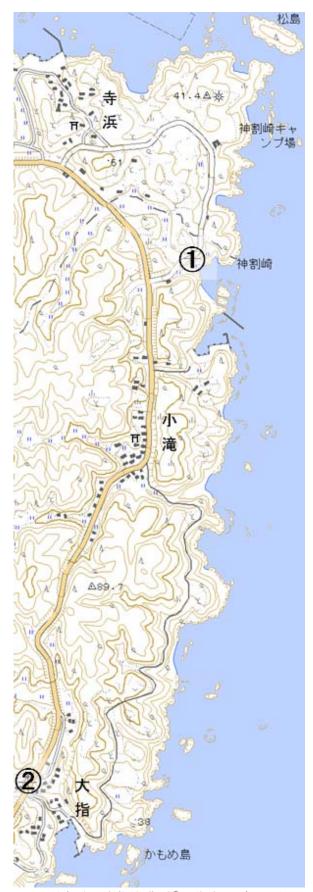
図-11 神割崎〜大指漁港(①: 北緯 38 度 37 分 48.8 秒・141 度 31 分 35.4 秒,②: 北緯 38 度 36 分 40.1 秒・141 度 31 分 8.0 秒)

神割崎に近い図-11 の地点①において,道路横の斜面上に,横一列に並んだゴミや,土の色の変化を認めた.この浸水高は,15.5 m であり,この地点は, 汀線より約60 m の位置にある.

図-11 の地点②において,崖の多数の漂着物より, 浸水高は,17.2 mであった.この地点は, 汀線より 約 220 m 内陸に位置する.写真-6 に示す水産加工場 の建物があるこの地盤上に,住宅も建てられていた が,ここは,昭和三陸津波によって浸水を経験した 高さであった.この大指漁港では,放送によって, 全住民が内陸にある高台に避難できた.

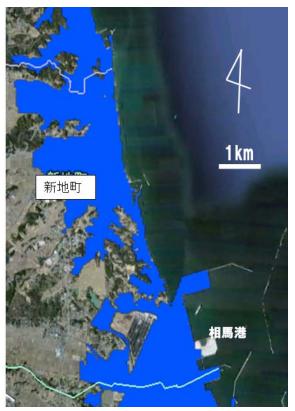
図-2 新地町の浸水範囲.

浸水範囲を見ると、新地町北部で 2km 前後、相馬港付近で約 3.1km 内陸側への遡上している. 松川浦では海岸線からは 4km、松川浦の汀線からは最大2.5km 遡上している. 南相馬では海岸線から平均的には 2~2.5km、河川沿いに見ると最大 4.5km の遡上が確認されている.

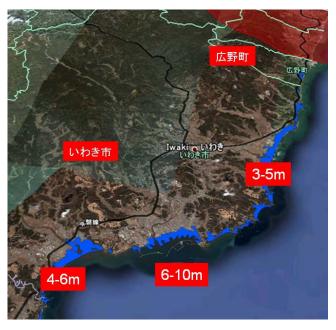
図-8 広野町~いわき市付近の津波高さ

広野町~いわき市付近の津波高さ(図-8)を見ると,いわき市の海岸沿いでみると北部で3-5m,中部で6-10m,南部で4-6mの津波高さが観測されている.

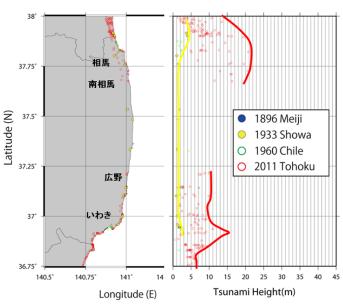
図-10 福島県内の過去の津波と 2011 年津波.

東北地方太平洋沖地震津波合同調査グループ<sup>1)</sup>でまとめられた福島県データ(図-10)でみると,これまで知られていた過去の津波高さを大きく上回る津波が沿岸域を襲ったことが確認される.

すなわち,これまで観測されていた津波はいずれも最大 5m 以下,殆ど 3m 程度であった.今回観測されたものは 10-15m に達し,北部ほど高いことが読み取れる.

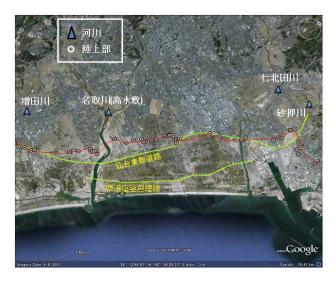
図-11 河川の最大遡上位置と周辺堤内地の浸水域

以上の調査から明らかになった津波の遡上端を,他の河川(名取川,七北田川,砂押川)とあわせて図-11に示す.なお,「東北地方太平洋沖地震津波合同調査グループ」による堤内地での浸水域も示している.いずれの河川においても,堤内地に比べ河道内の遡上距離は二倍にも及んでいる.特に,増田川においては乗用車を流すほどの津波が名取市中心市街地に及んでいることは注目に値する.また,砂押川については多賀城市内で破堤が生じ,河川からの氾濫流が被害を拡大している.今次津波の浸水域について,仙台東部自動車道の存在が被害を低減したとの報告がある.しかし,河川遡上津波に関してはこのような陸上構造物の効果はあり得ず,今後の津波防災計画の立案に際して特に検討を要する.

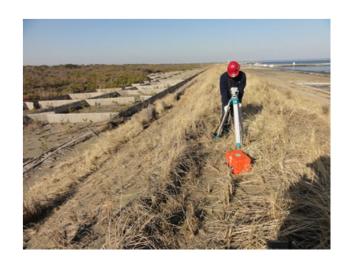
図-1 土堤頂部をわずかに乗り越えた津波(千葉県 九十九里浜野栄付近,3月18日撮影)

千葉県九十九里浜から福島県いわき市にかけての 200km を超える延長の海岸では、来襲した津波の海岸線での高さと、主として高波を対象に設計された海岸堤防の高さがほぼ同程度であったため、多くの海岸で浸水被害を軽減することができた。図-1 は、千葉県九十九里浜において、後浜に設置された土堤の頂部(天端高さ T.P.+6.2m)をわずかに乗り越えた津波痕跡を示したものである。津波は右側海浜境界に設置されている T.P.+4m の堤防を乗り越えて、一部が土堤を乗り越え、左側(陸側)の松林の柵が一

部倒れているが、被害は軽微であった。海岸堤防と 二重の防御となっている、高さが十分な土堤が海水 の侵入を軽減した例と考えられる。

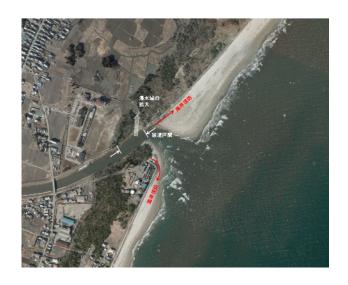
図-7 蛭田川河口部左岸における河川堤防の破堤(勿 来海岸,国土地理院3月12日撮影画像に加筆)

河川堤防の破壊は**図-7** に示すように蛭田川でも見られた.周辺の海岸堤防は,天端通路から裏法部が破壊しているものは部分的に見られたが,堤防躯体に損傷は見られない.一方,蛭田川河口部では,海岸堤防の線形が凹む形となっているが,これが津波を集中させることになり,左岸側で土堤の河川堤防(天端高さ T.P.+4.5m)の破堤を招いたものと推察される.

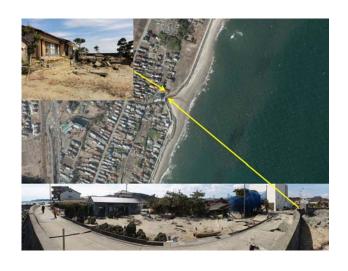
図-8 関田北地区における小河川河口部における海 岸堤防の破壊と浸水被害(勿来海岸,3月25 日撮影)

図-8 はさらに南側の関田北地区の小河川の河口部である。同所では、海岸堤防の線形が凹んでおり、河口には水門が設置されている。津波は堤防凹部に集中し、堤防天端通路を破壊するとともに一部の民家を破壊した。

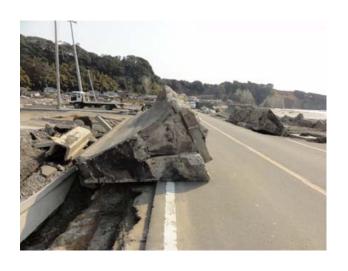
図-11 勿来海岸北部岩間地区で倒壊した海岸堤防(4 月1日撮影)

深が大きくなる事例が見られ、大規模な倒壊に至っている事例が多く見られた. 千葉県から福島県までの調査において、堤防が倒壊を免れた場合には、越流量を軽減する効果が確認されたため、今後はある

程度越流した場合にも倒壊までには至らない粘り強い堤防構造の具体化を検討する必要がある. そのためには,詳細かつ網羅的な事例分析を通じて,堤防の破壊形態を類型化するとともに破壊率を定量化する必要がある.

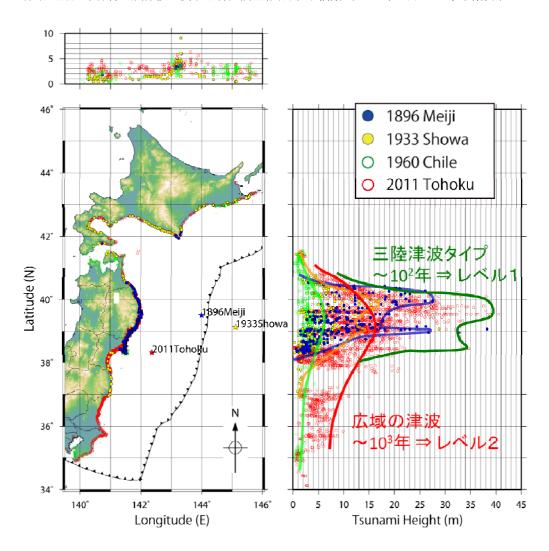
図-12 津波の痕跡高の分布と津波規模の設定(土木学会津波特定テーマ委員会の作業で,鴫原氏@防衛大が作成した図に加筆,今回の津波の痕跡高データは,東北地方太平洋沖地震津波合同調査チームによる速報値)

回の津波痕跡高は明治三陸津波の痕跡高と同程度か それ以上である.これに対し、中部および南部では、 今回の津波痕跡高が既往のものよりはるかに高く、 これらを津波設計外力の設定にどのように反映すべ きかが、問題となる.これらの痕跡高分布が、再現 期間の長い貞観タイプの波源に特徴的なものなのか、 あるいは、再現期間が百年程度の三陸津波タイプの 波源でも再現されるものなのか、今後、数値計算な どで分析を進めていく必要がある.

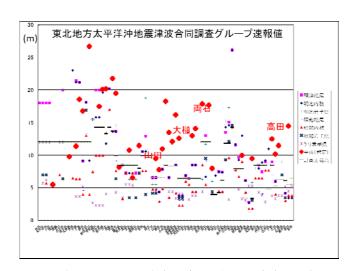
図-13 岩手県における海岸堤防位置付近の津波浸水高 と堤防天端高さの沿岸分布(今回の津波の痕跡高 データは、東北地方太平洋沖地震津波合同調査チ ームによる速報値から筆者が選択)

図-13 は岩手県の海岸堤防に関して、天端高さ設定の根拠となっている痕跡高を、計画天端高、および今回の津波の堤防位置付近での痕跡高速報値と合わせて示したものである。図の左側の北部では、今

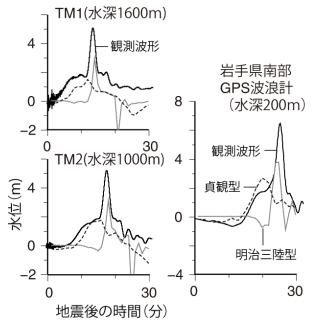
図 - 1 釜石沖海底水圧計と GPS 波浪計で記録された津波波形と、明治三陸型・貞観型断層モデルから計算した波形.

海溝付近のすべり(明治三陸型)とプレート境界深部のすべり(貞観型)とに分けて津波波形を計算したところ、釜石沖の海底水圧計や GPS 波浪計で観測された最初の水位上昇は貞観型の、やや遅れた急激な水位上昇は明治三陸型の波源で発生したことがわかった(図 - 1).

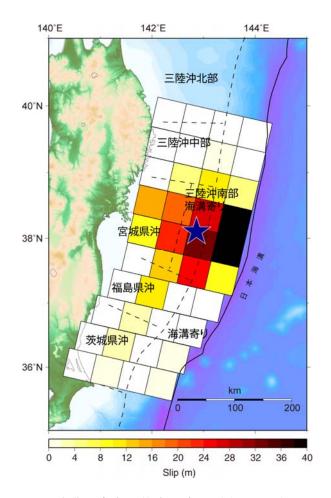
図 - 2 東北地方太平洋沖地震の断層面上のすべり 量分布<sup>2)</sup>. 地域分けは地震調査委員会による長期評価に基づく.

三陸沿岸の検潮所(宮古,釜石,大船渡,鮎川)では,地震後約30分位までは水位変化が記録されているが,その後の記録は得られていない.これらに加え,北海道から四国までの沿岸の波浪計・海底水圧計,さらに太平洋西部のDARTに記録された津波波形のインバージョンにより波源域内でのすべり量分布を求めた2 (図-2).

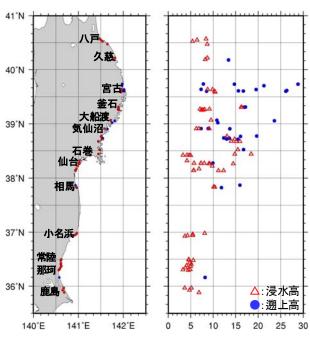
図-2 津波痕跡高 1)

現地調査から得た津波の浸水高や遡上高を図-2 に示す、遡上高は岩手県が他県に比べて高くなっている。これには、岩手県に来襲した津波が高かったことに加え、リアス式海岸による津波増幅効果が現れていると考えられる。一方、そもそも高い津波の

ため,浸水高は岩手県だけでなく宮城県でも 10 m を 超えている.

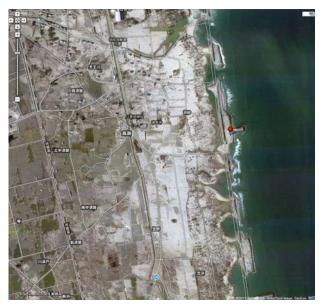
図-9 相馬市高瀬地区近傍の海岸堤防岸堤防を越流し、背後が洗掘されたことを示す.

これと比較する相馬港北部の高瀬地区近傍の海岸 堤防の位置を図-9 に示す. ここでは,特に図-9(b) に示す撮影場所から南側にみられるように,海岸堤 防の本体そのものが数カ所にわたり崩壊し,歯抜け 状態になっていた. 堤防背後では図-8 とは異なり局 所的に洗掘された様子はなく広い範囲で平坦になっ ていた.

このような海岸堤防の破壊の状況の違いは、津波の作用の違いが考えられる. 相馬市沖では海上保安庁のまつかぜがソリトン分裂波を乗り越えたビデオが公開されている. また、避難時に撮影されたビデオでは海岸堤防に作用した津波が数 10m 打ち上げられた様子が映されていた. このようにこの地区では、仙台空港東の海岸とは異なりソリトン分裂波の作用による被災があるかもしれない.

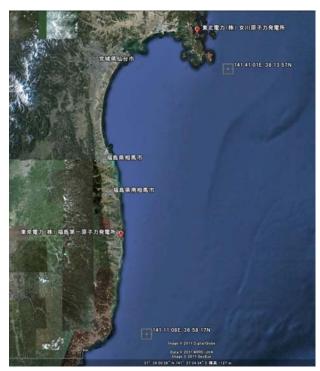
図-11 女川原子力発電所,福島第一原子力発所, GPS 波浪計の位置関係

図-10 高瀬地区近傍の海岸堤防の被災について合同チームの調査結果と比較する.ただし、福島原子力発電所の周辺は立ち入り禁止のため合同チームの調査結果では空白の領域となっているので、その周辺のデータとの比較になる.図-11 に女川原子力発電所から福島第一原子力発電所の位置関係を示す.同図にはGPS波浪計のうち、宮城中部沖と福島沖のGPS波浪計の位置も示した.前者の宮城中部

沖の GPS 波浪計は牡鹿半島の東部に設置されており 比較的女川原子力発電所に近い.後者の福島沖の GPS 波浪計は小名浜港沖に設置され,福島第一原子 力発電所はどちらの GPS 波浪計からも離れた位置に ある.これらの水位データは,参考図として末尾に 示した.

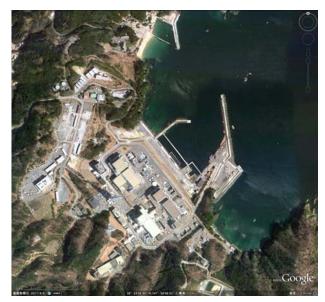
図-15 女川原子力発電所

図-15 に女川原子力発電所を示す.図-16 に示すプレスリリースによる女川原子力発電所の津波の遡上高さの調査結果を示す.津波の痕跡が認められた位置が図-16 中に線で示されている.最大遡上高は0.P+13.8mであった.ここでの0.P.は,福島原子力発電所の基準面と同じ表記となっているが,女川の工事用基準面高さを示し,東京湾基準面 T.P-0.74mである.

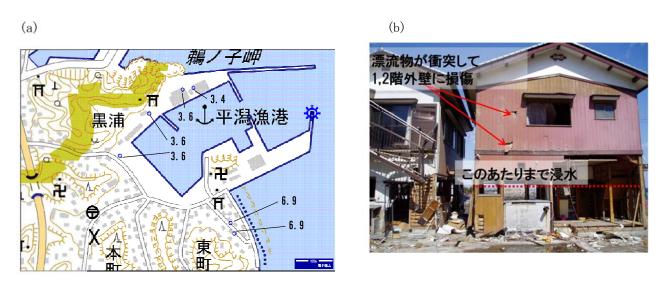
図3 茨城県北茨城市平潟漁港付近の津波高の分布(基図には電子国土の地形図を利用). (a)浸水高,単位は m. (b)浸水と漂流物の被害を受けた住宅の例.

なお、浸水したのが1階までであっても、大きな漂流物が衝突して2階外壁が損傷を受けた建物がある(図 3b).このことは、津波予測や避難計画において、浸水高や津波の高さだけで津波のハザードを議論すべきではないことを明確に示している.

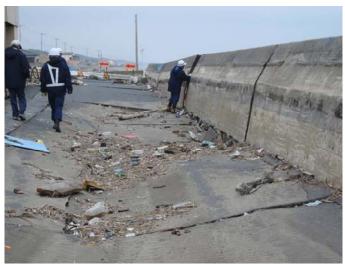
写真-13 天端保護工の陥没 (鉾田海岸)

茨城県では堤防天端を越えている場所と越えていない場所が混在している. 越流水深は 0~2m と推定される. 典型的な被災は,写真-13 のような天端保護工の陥没が生じているものである. 地震動による沈下・すべりの影響も複合されていると思われる.

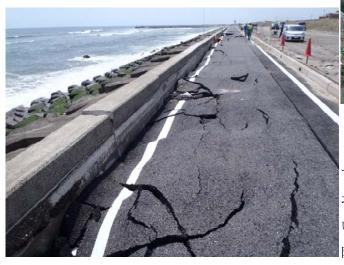
写真-14 砂浜消失海岸の天端陥没 (野手海岸)

九十九里海岸沿岸の特に北部で被災が見られる. 越流水深は 0~2mである. 典型的な被災は,写真-14のような砂浜が消失している護岸の天端・表法の陥没と写真-15の裏法尻の側溝の移動である.

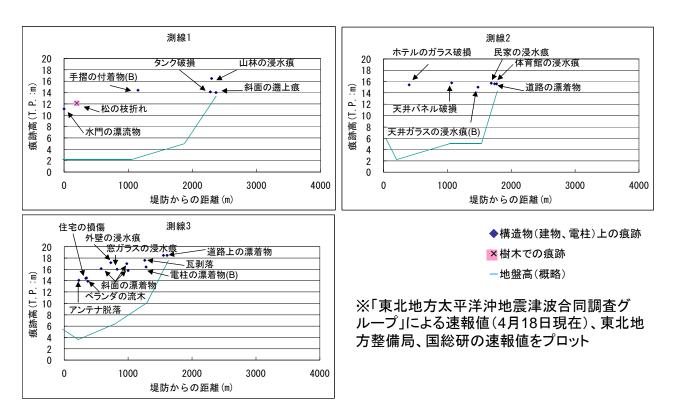
図-5 痕跡標高の遡上方向分布(陸前高田)

図から、陸前高田では、痕跡標高が遡上方向に減衰せず、むしろ遡上方向に上昇する特徴があることがわかる。田老でも堤防が大破した区間では同様の特徴が見られた。

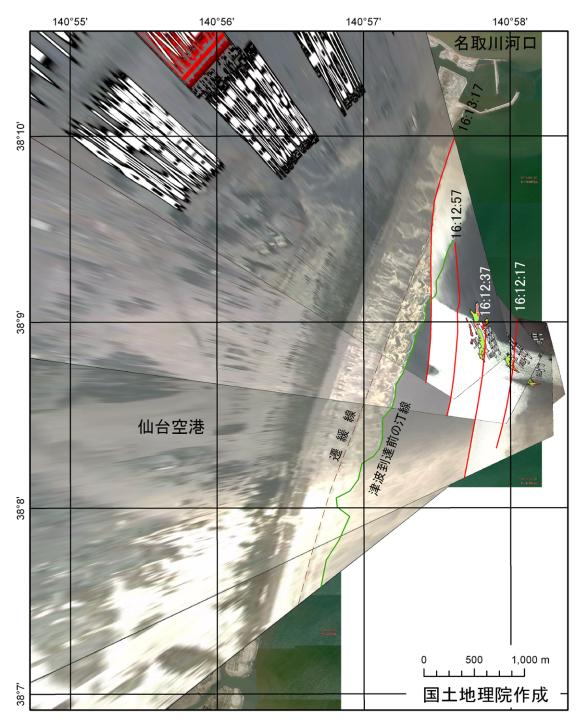
図-7 海上を進行中の津波の波頭の位置

本計測の結果を図-7 に示す. 動画を見ると, 松林と, その時点の汀線の間に, 明瞭な遷緩線(線より陸側で傾斜が急で, 海側で傾斜が緩やかとなる線)があった. そのため, 汀線と遷緩線も図化した. 津波の速度は約50 km/s (14 m/s)であった. この速度に相当する水深と波高の和(d+H)は, 20 m である.
