2013 年度（第 49 回）
水工学に関する夏期研修会講義集

Lecture Notes of the
49th Summer Seminar on Hydraulic Engineering, 2013
Course A

土木学会
水工学委員会・海岸工学委員会

総合テーマ：都市の水防災と河道の維持管理

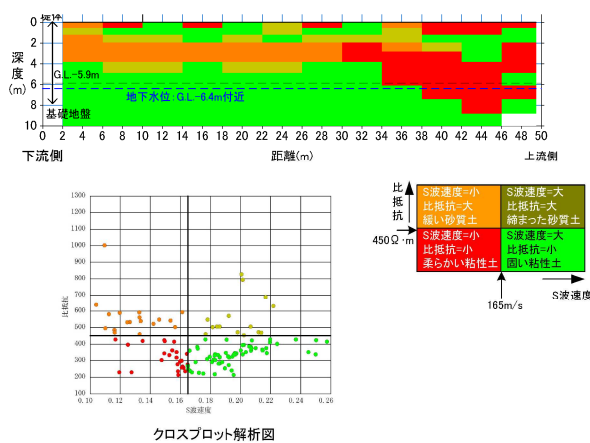
図-2.3 クロスプロット結果²⁾

れ単独では、硬さや水分量だけで地質の判断を誤る可能性があるが、クロスプロットと呼ばれる両者を重ね合わせ（図-2.3）で地質を判断することで精度を上げた統合型物理探査が用いられるようになった。しかし、こうした物理探査は、CT スキャンみたく堤体を開削したかのように全てが分かるように受け取られがちだが、薄い層や亀裂などの検知は分解能から難しいことを理解して使用しなければならない。有効な方法として、人の造影検査のように水分変化などを与える、あるいは季節変動を比較することで変化しない情報を相殺する方法は情報の信頼性をより高くすることになる。
