三陸地方の津波の歴史 その2

1. 峠を越えた津波

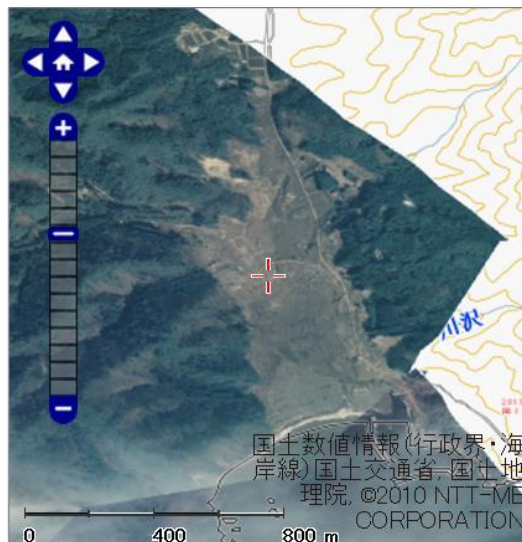
写真1 小谷鳥海岸の平成津波浸水域 (国土地理院撮影)

阿部郁男さんの報告によると、今回の津波は峠は越えて居ないとのことです。ただ、小谷鳥海岸の防潮堤は破壊されているそうです。なお、大浦の方では最近作られた防潮堤が完全に効果を発揮したとも聞いて居ます。

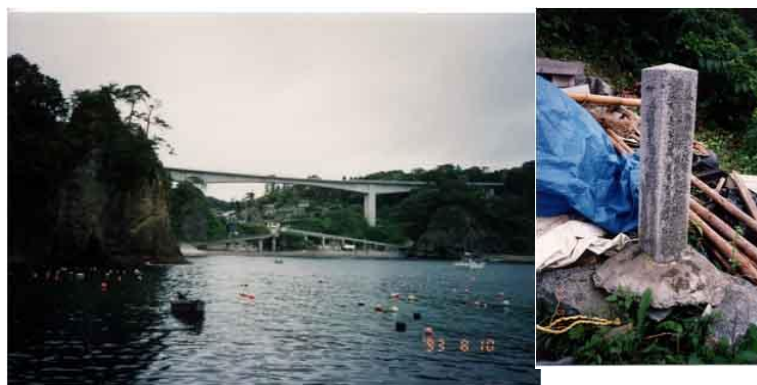
写真2 蛸の浜から見た峠

写真2は、北側の蛸の浜から

見た所です。中腹に昭和津波の標柱（写真3）があり、8合目位の所に明治の標があります。慶長の津波は峠を越えたのです。平成津波は、写真4で見る限り、峠を越えてはい

慶長の津波は、北側の蛸の浜から峠を越えて宮古市鍬が崎を背後から襲いました。

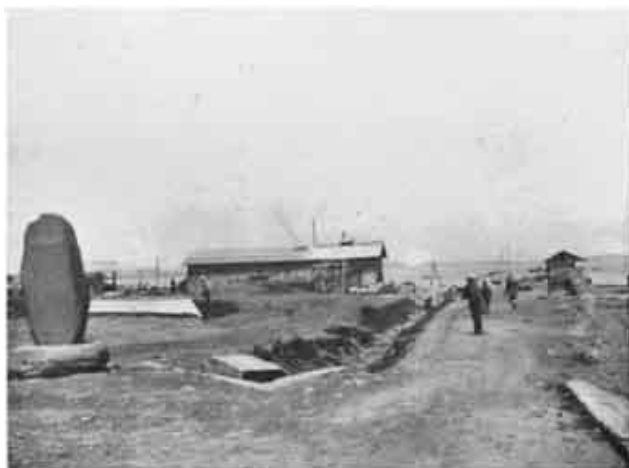
昭和津波の際、地震研究所彙報別冊 1 号の報告によれば、図 4 の U 地点の海崖を越えた津波が、W 地点へと陸側から流れ落ちたとされて居ます。W 地点には、写真 5 にある明治の記念碑があり、その頂上から 15 c m 下まで水に浸かったのです。

第 301 圖 大谷村大谷。津波前は此の邊一帶に住宅及納屋ありしも皆流失す。津波は写真左手の明治 29 年の海嘯記念碑の頂下 5 寸程迄届きたりと云ふ。此の邊津波の高さ平均海面より 4.5 米。(5 月 18 日 高橋操撮影)
 Fig. 301. Oya, Oya-mura The houses & cottages which stood before the tsunami were all washed away. The water reached a height of 15 cm beneath the top of the stone-monument (the monument of the tsunami of 1896) shown at the left of the photo. (Photo by R. Takahashi, May 18.)

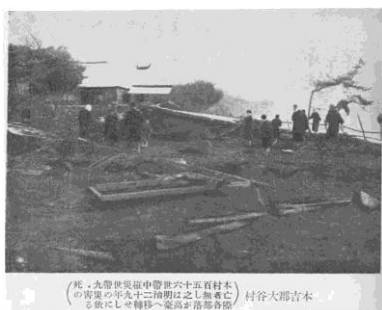
写真 6 昭和当時の大谷村

昭和津波で大谷は被害を受けませんでした。
 「本村 156 世帯中罹災世帯 9、死亡者無し。之は明治 29 年の災害に際し高台に移転したからだ」と記されています。
 今度の津波ではどういう事になったのでしょうか。

(死・九世世帯罹災中帯世帯六十五百村本) 村谷大郡吉本
 の寄置の年九十二始明はなし無者亡
 の故にし高台移へ高台高部寄置

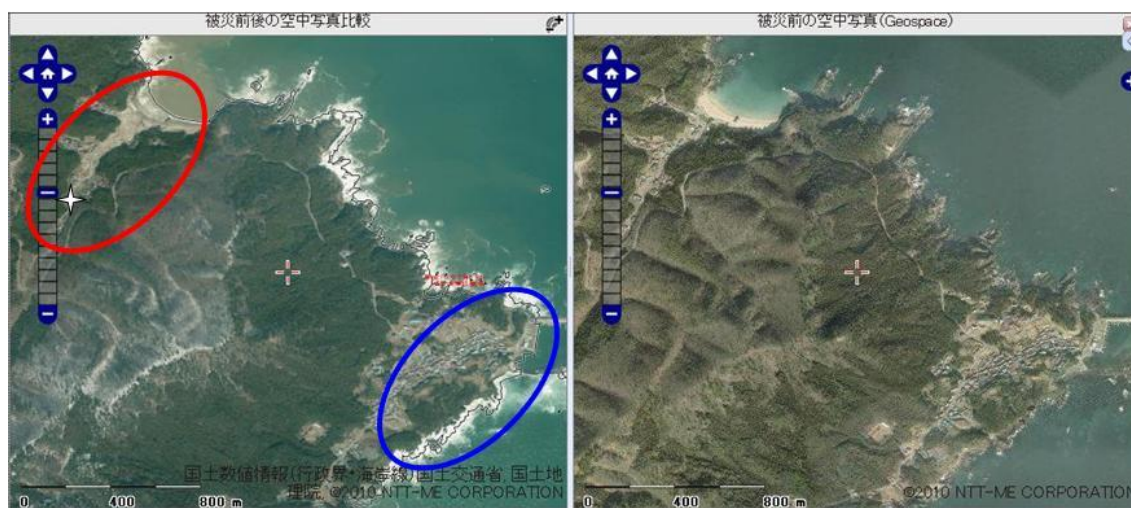
写真8 雄勝町大須と荒（被災前後）（国土地理院・防災科技研）

宮城県十五浜村大須（現石巻市雄勝町）は、明治の津波で大被害を受け、全集落、写真8の青線で囲んだ高地に移転しました。写真で見ると、海に近接して居ますが、海崖で直ぐ高度を稼げると云う場所です。これに対し隣の荒（赤線）は、砂浜を持つ海岸で、幅の狭い谷がゆっくりと上がって行く地形です。

と、内務大臣官房都市計画課「三陸津浪に因る被害町村の復興計画報告書」、p.46、に書かれています。荒も含まれており、1977年頃ここを訪ねた時には、写真8の白星印より下には、沿岸道路に店が1軒あるだけで、あとは皆この印より陸側でした。その後、段々と下にも家が増え、写真8の被災前の状態になりました。こうして増えた家は殆ど流されたように見えます。

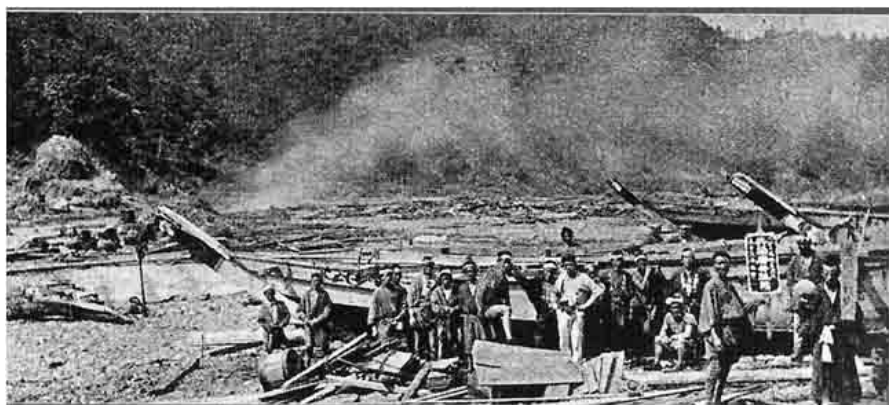
写真9 明治後に生き残った唐丹本郷の漁民

とうに唐丹村・本郷。166戸中165戸を流失、873人中769人が死亡した。助かった104人は、いずれも「漁のため沖にありし者、節句のため余所に出ておりし者のみ」とある。これは、出漁して無事だった舟と、その漁師たち。

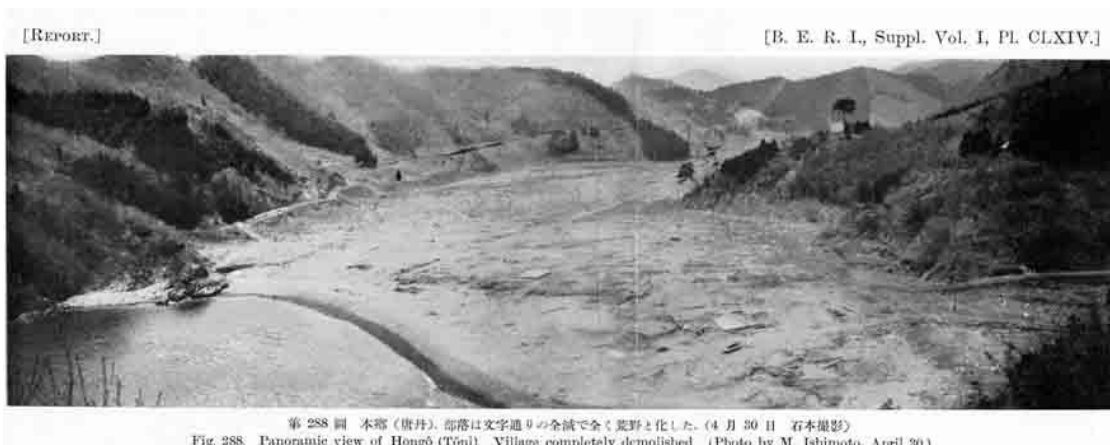
写真10 地震研究所彙報が記す津波直後の唐丹本郷

第288回 本郷(唐丹)。部落は文字通りの全滅で全く荒野と化した。(4月30日 石本堤影)
Fig. 288. Panoramic view of Hongō (Tōni). Village completely demolished. (Photo by M. Ishimoto, April 30.)

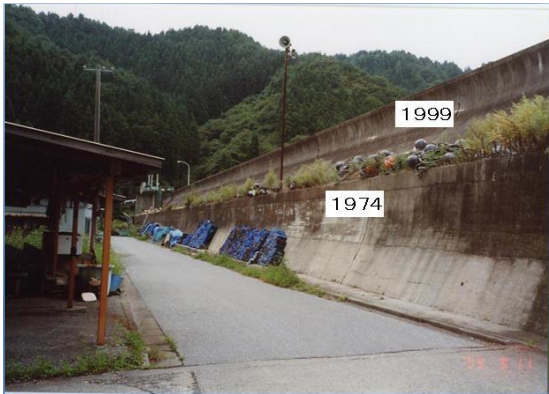
写真12 唐丹本郷の防潮堤

チリ津波対策として防潮林の前面に高さ5m程の海岸堤防が1974年に完成、その後1999年に高さ11mにまで高上げされました。

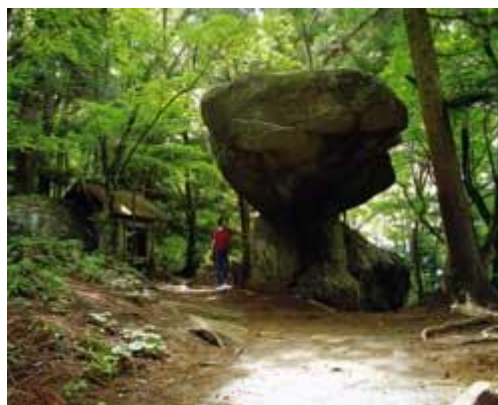
写真15 弁慶の続き石

釜石の奥、遠野に弁慶の続き石と云う名所があります。それがこの贋作の元となったものでした。遠野市観光協会のh pから転写したものを写真15に示します。

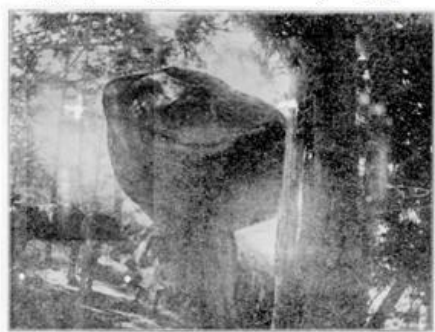
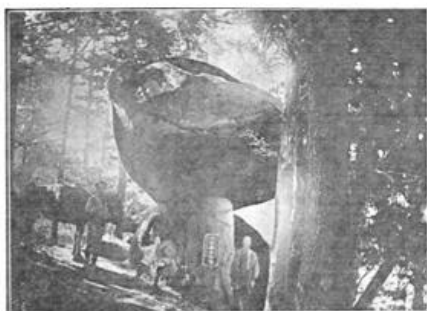
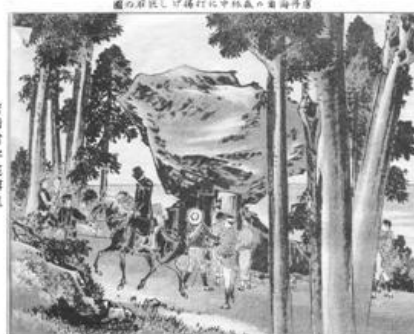
写真16 花露辺の津波石に関する大ウソ

唐丹村の百六十余戸全部流失最も惨禍
を極む退潮後見れば同所海岸に巨石を
打上げ石の上に石を累ねて最奇観なり
以て如何に潮勢の猛烈なりしかを想見
すべし

唐丹村字花露辺
の巨石打擡里

これほど大きな津波石は珍しいと地元でしばらく訪ね歩きましたが、見当たりません。そのうち大デマだと判りました。

地元で尋ねたが、覚えている人が皆無。
