東北地方太平洋沖地震津波に関する全体調査報告会
2011/07/16 関西大学

津波の河川遡上

TSUNAMI PROPAGATION INTO RIVERS

東北大学大学院工学研究科

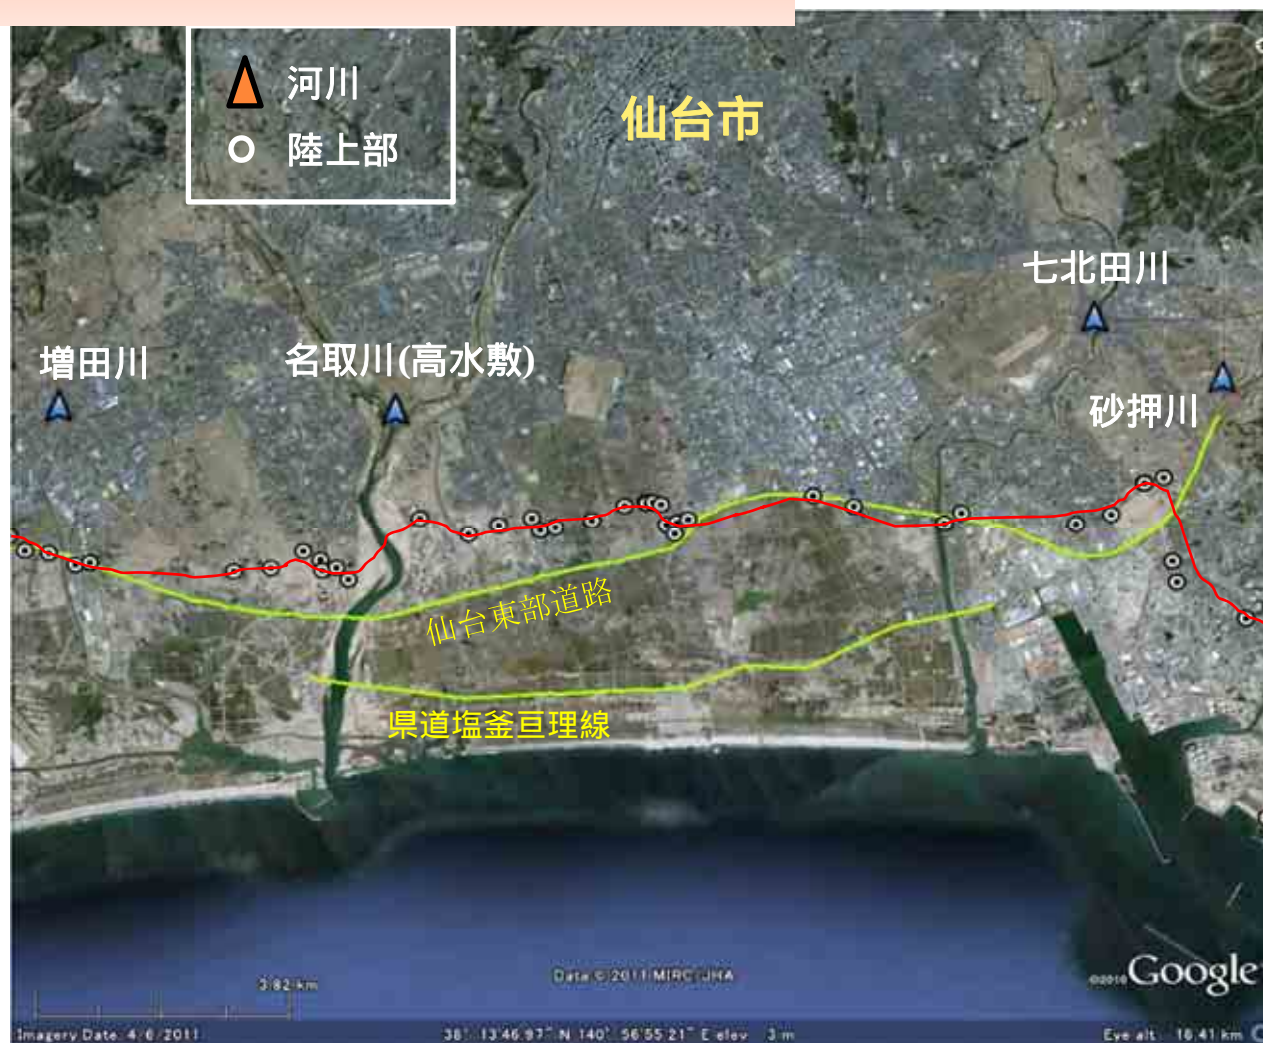
1. 津波の河川遡上

- 陸上浸水域に比べ、河川で倍程度の遡上距離
- 市街地内への遡上
- 道路盛り土での遮断は不可

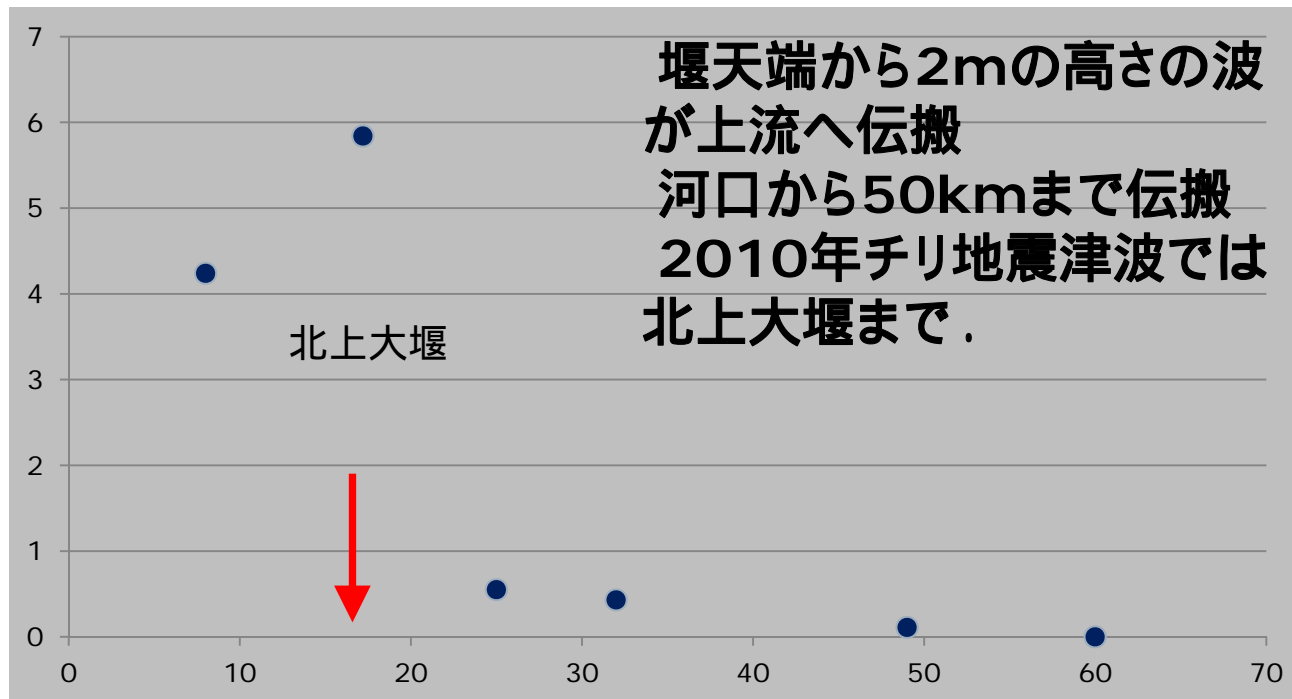
北上川

第一波津波高さ(m)

河口からの距離(km)

北上川下流河川事務所提供データ

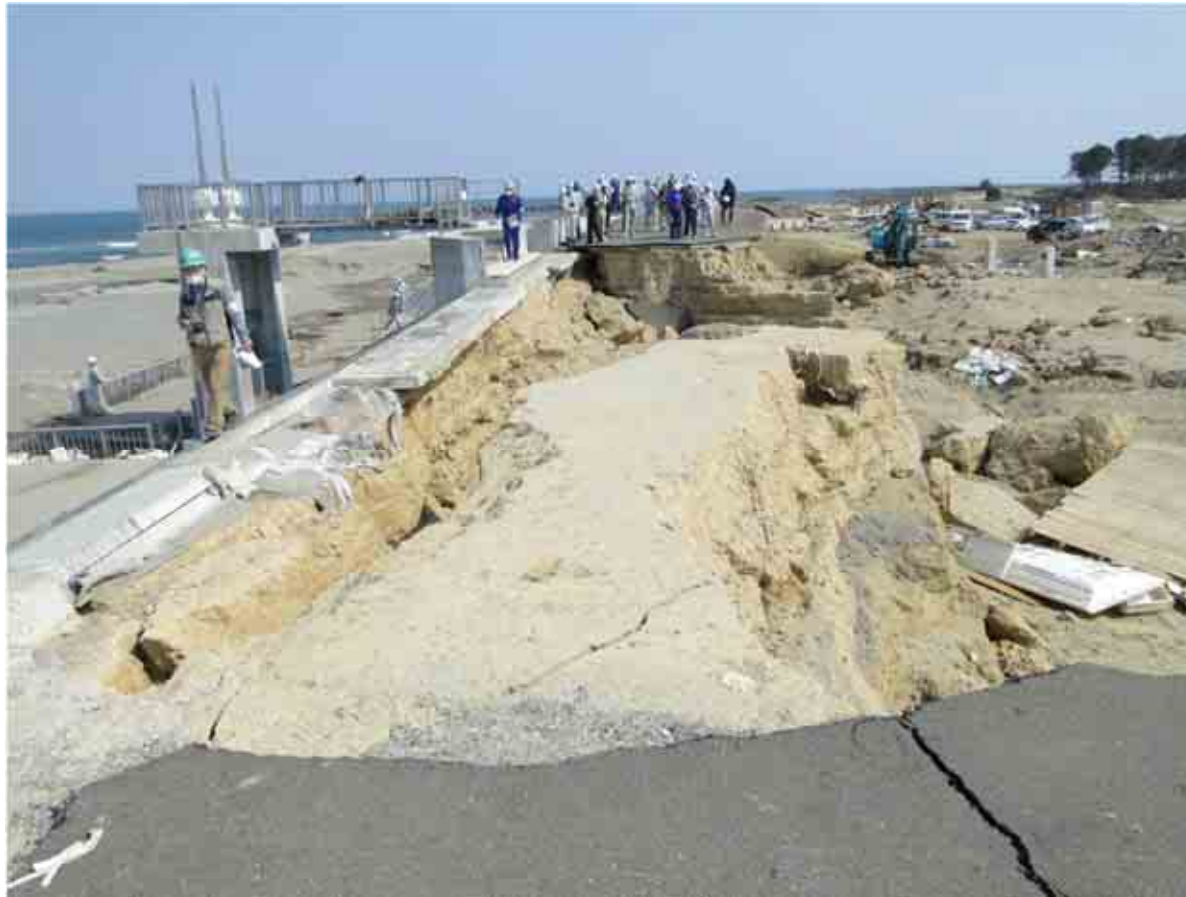
阿武隈川右岸

越流による裏法破壊・法尻部の洗掘孔

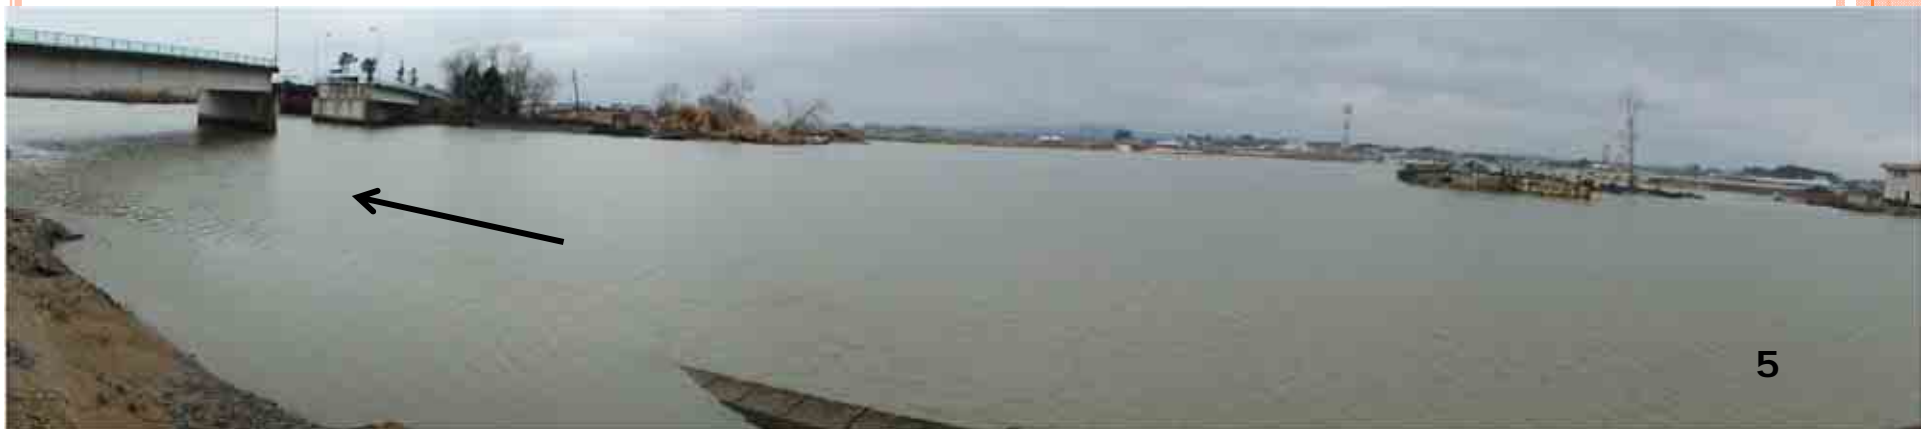
石巻市 定川(二級河川) 右岸

河口部での落橋と破堤

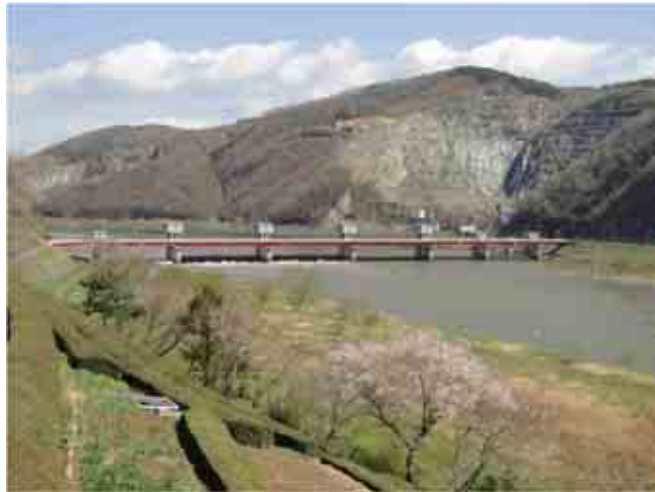
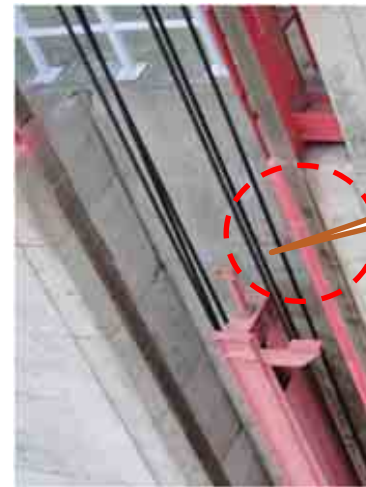
北上大堰

約95cmのゲート
浮き上がり

ゲートの浮き上がり

その他:メッセンジャー
ワイヤーの切断

設計時に津波波力を想定せず。

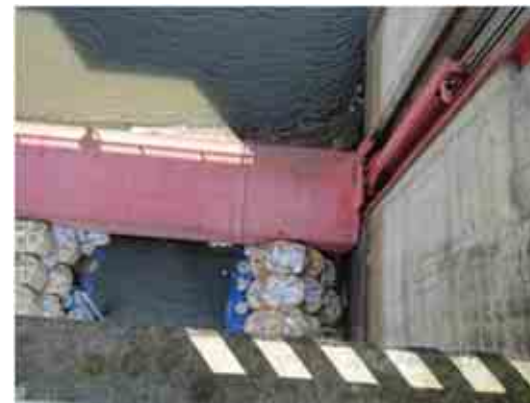
ゲート下流での漏水

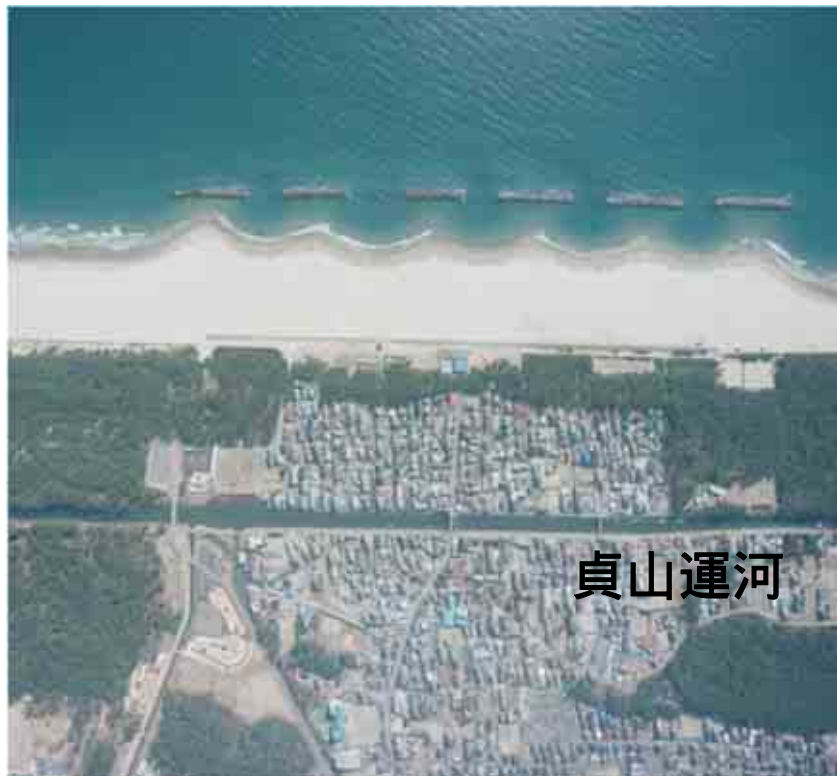
仙台市 荒浜海岸

被災前(2011年3月6日)

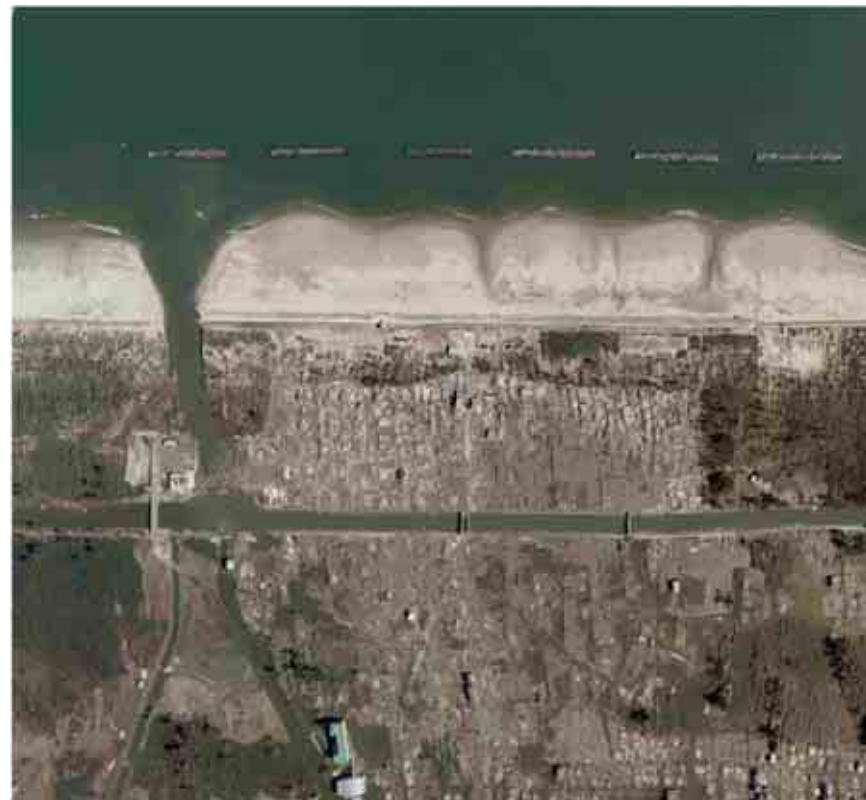
被災後(2011年3月12日, 国土地理院)

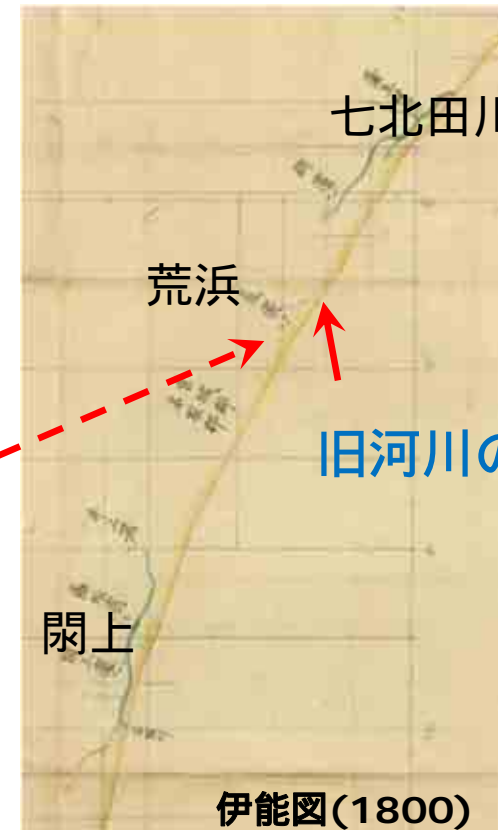
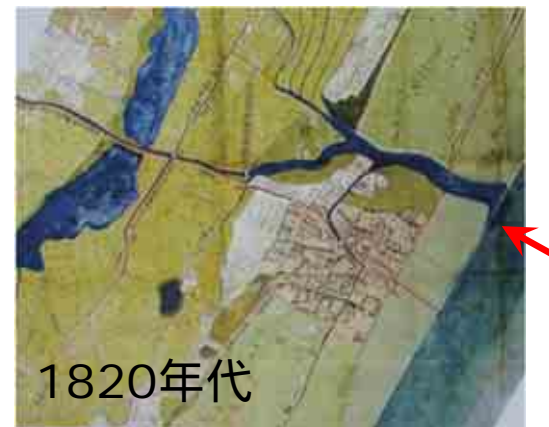
仙台市荒浜

国土地理院2011年3月12日

過去の洪水の履歴
津波時の戻り流れ
決壊

砂浜海岸の決壊

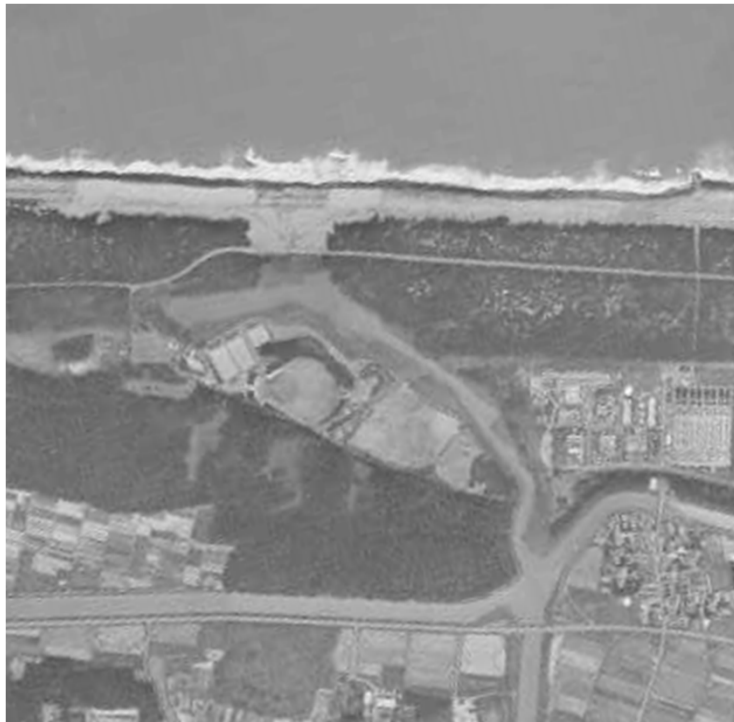
赤井江(宮城県岩沼市)

被災前(2002年10月3日, 国土地理院)

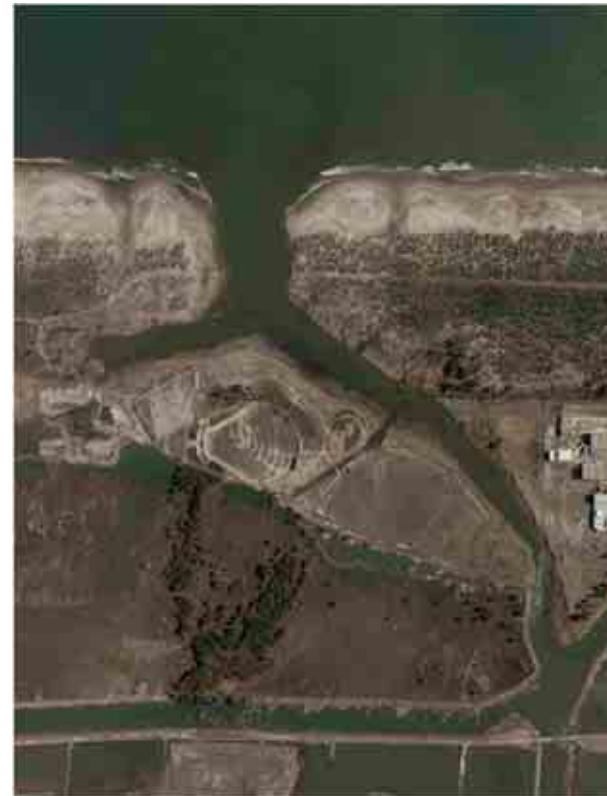
…旧地形への回帰

被災後(2011年3月13日, 国土地理院)

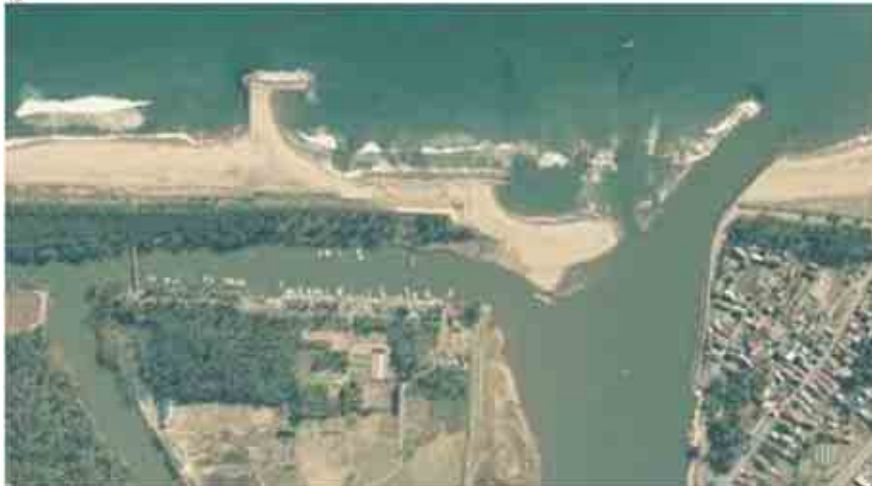
鳴瀬川

被災前(2006年10月31日, 国土地理院)

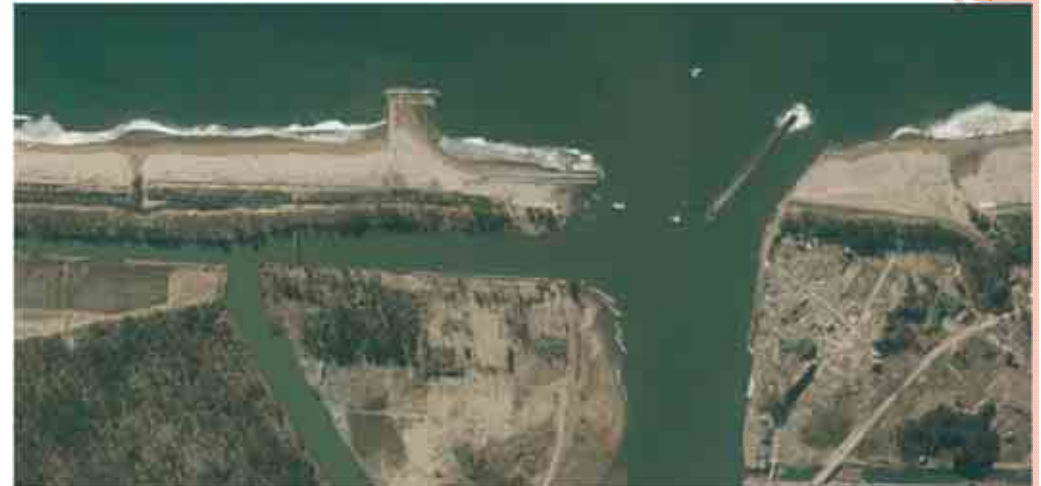
被災後(2011年3月12日, 国土地理院)

- 3ヶ月後でも同様な地形, 砂州の回復が見られない.
- 中導流堤が機能を果たさない

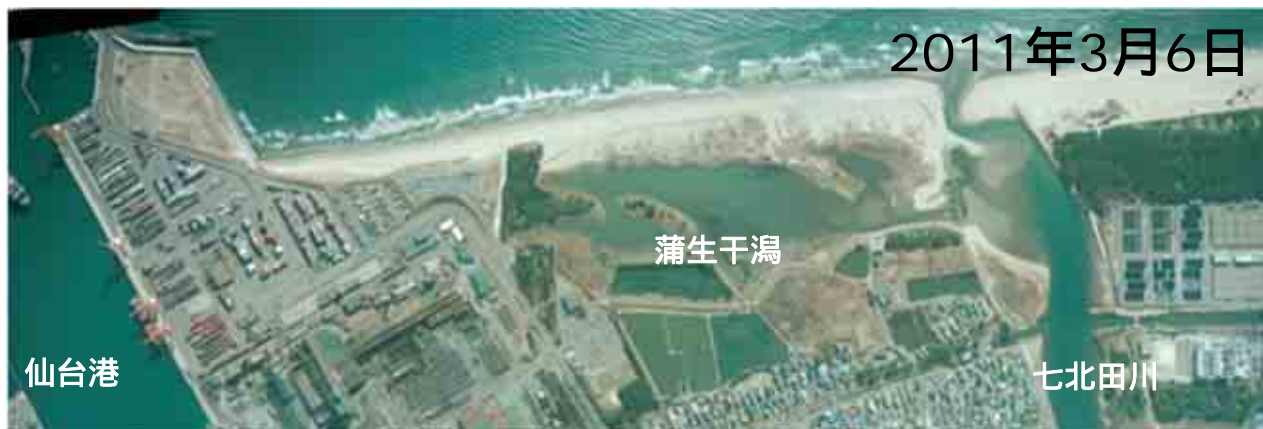
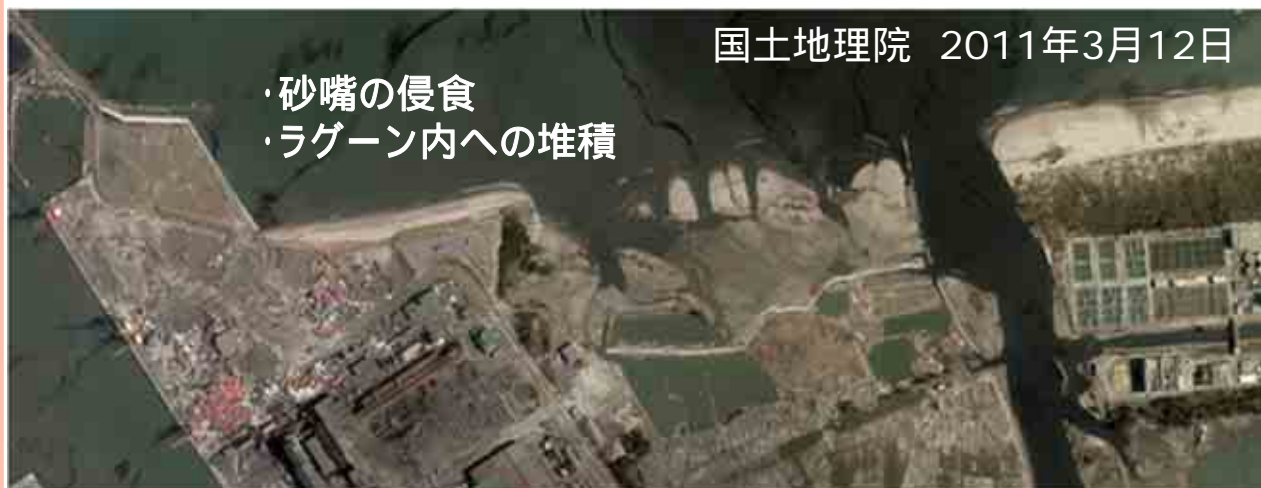
蒲生干潟, 井戸浦, 鳥の海

6. ラグーン地形の消失

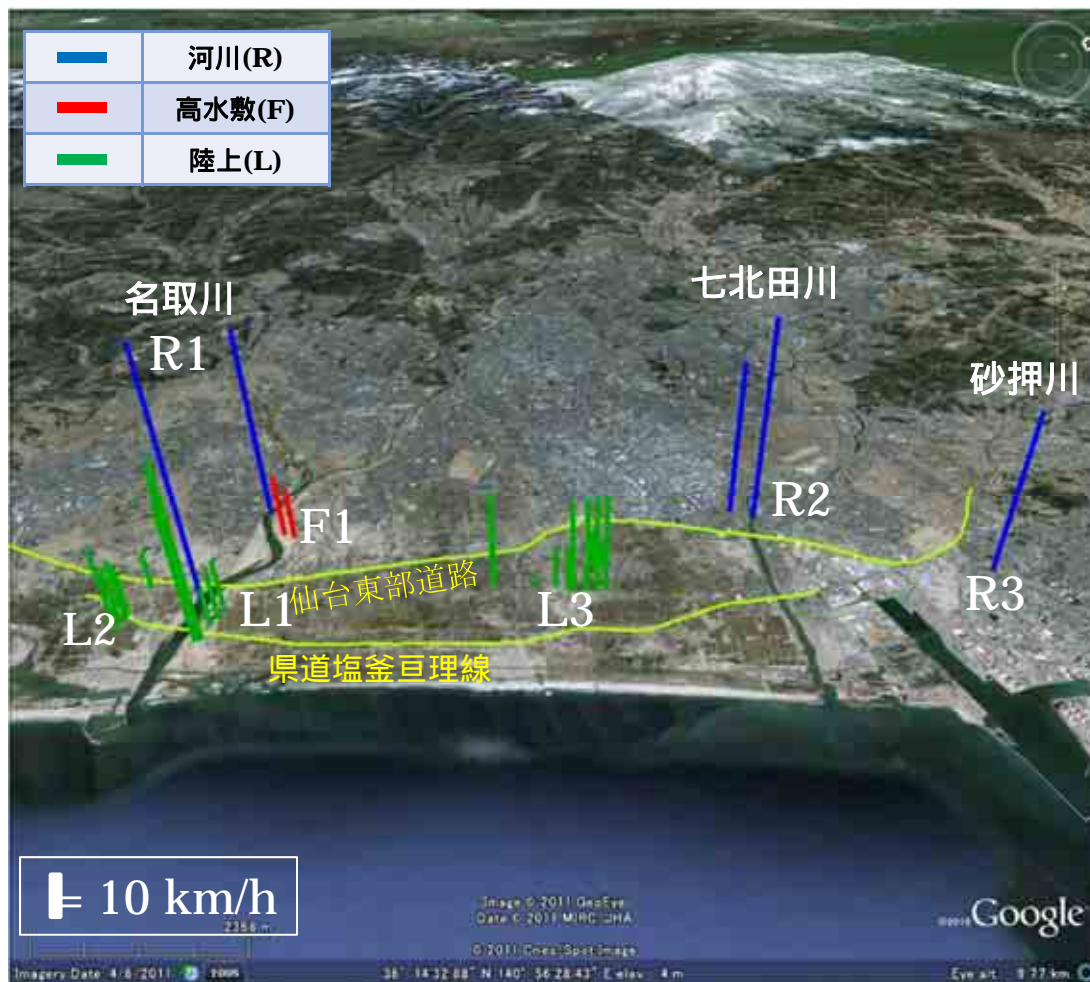
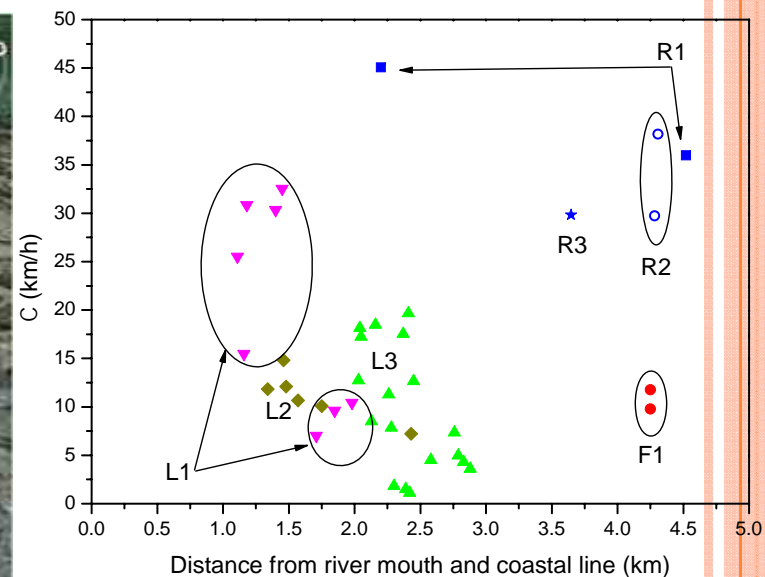
- 河川と陸上の相違 -

海岸線からの距離(km)

➤ 河川内での高速度での伝搬.

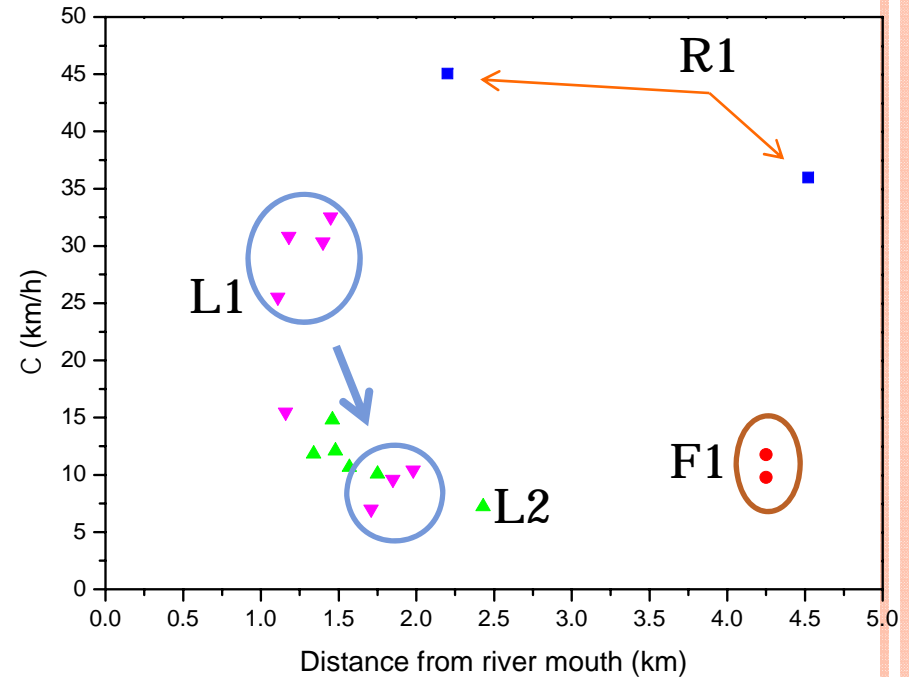
名取川の低水路・高水敷・堤外地

- 河道内でも、高水敷では伝搬速度が低減.
- 仙台東部道路のみならず、県道の盛り土部でも津波速度の低減に寄与
