# 岩手県北部の沿岸における津波被害の特徴

岩手大学 小笠原敏記・松林由里子・堺茂樹

## 県内の津波被害の概要

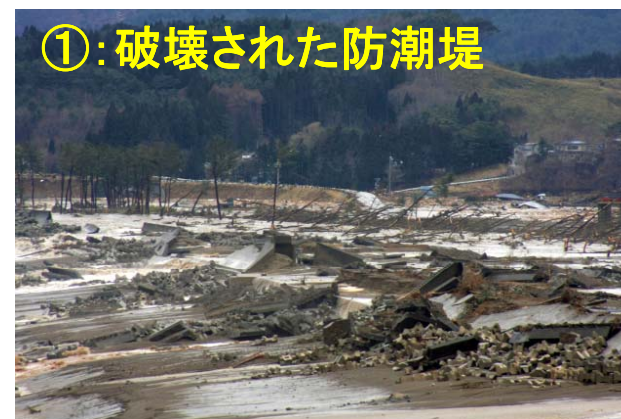
①:破壊された防潮堤

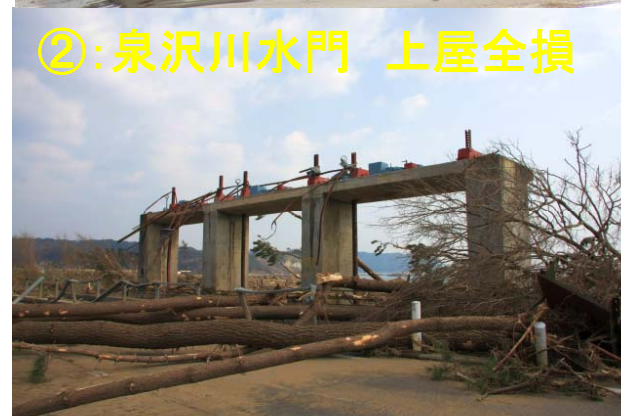
②:泉沢川水門 上屋全損

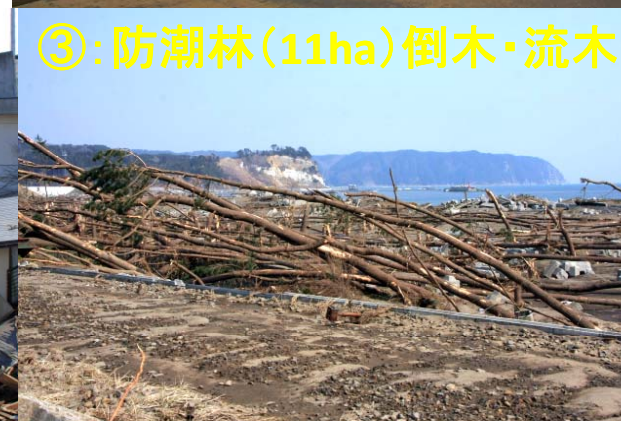
③:防潮林(11ha)倒木・流木

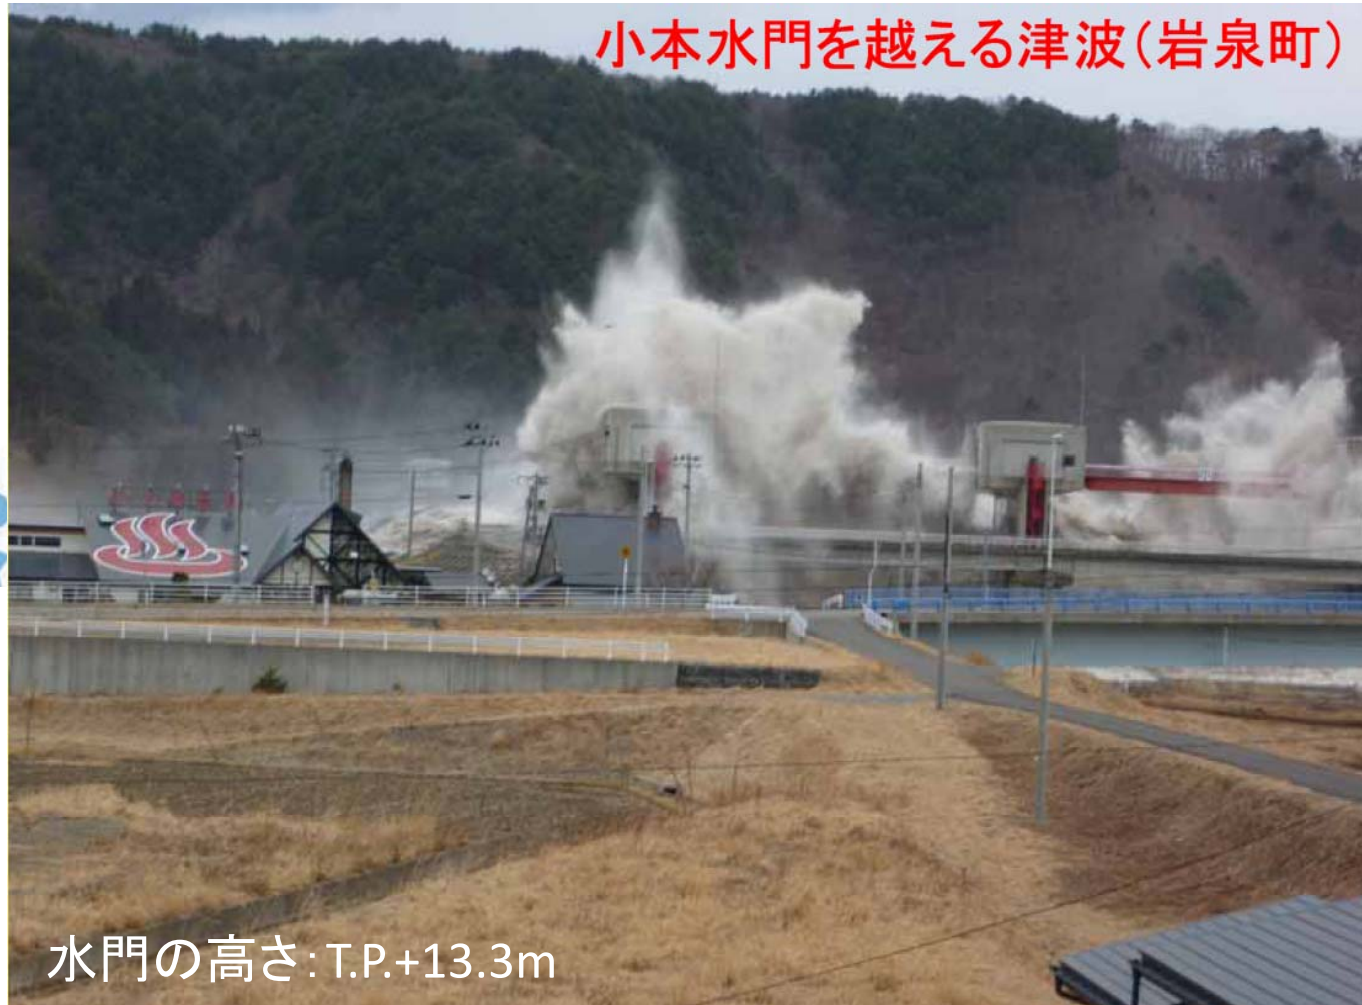
水門の側面から越流  
両側・背後の建物が被災

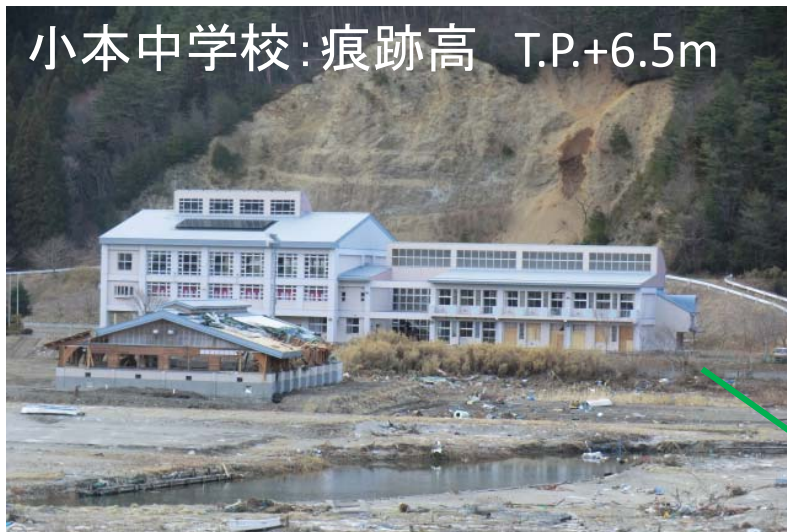
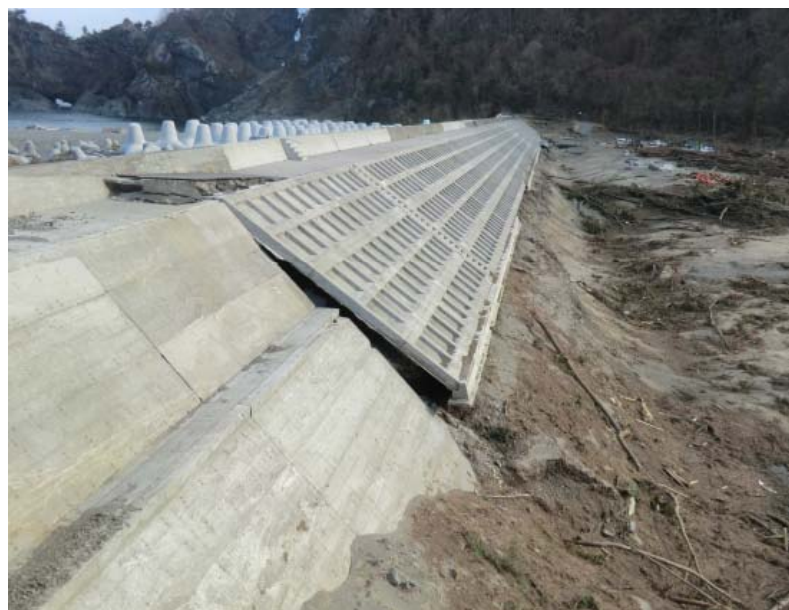
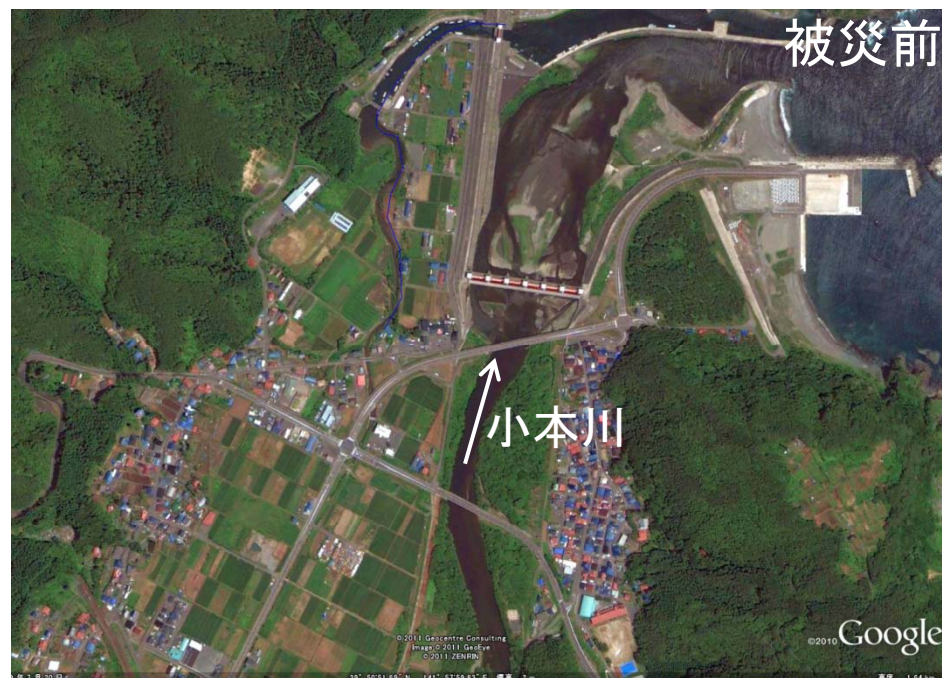
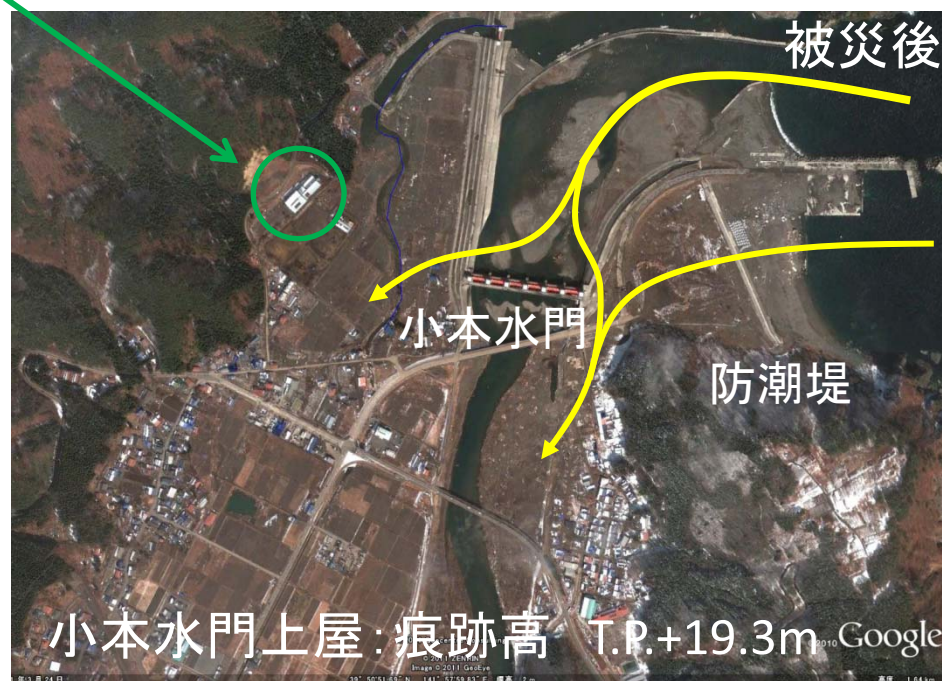
小本中学校: 痕跡高 T.P.+6.5m

小本水門上屋: 痕跡高 T.P.+19.3m

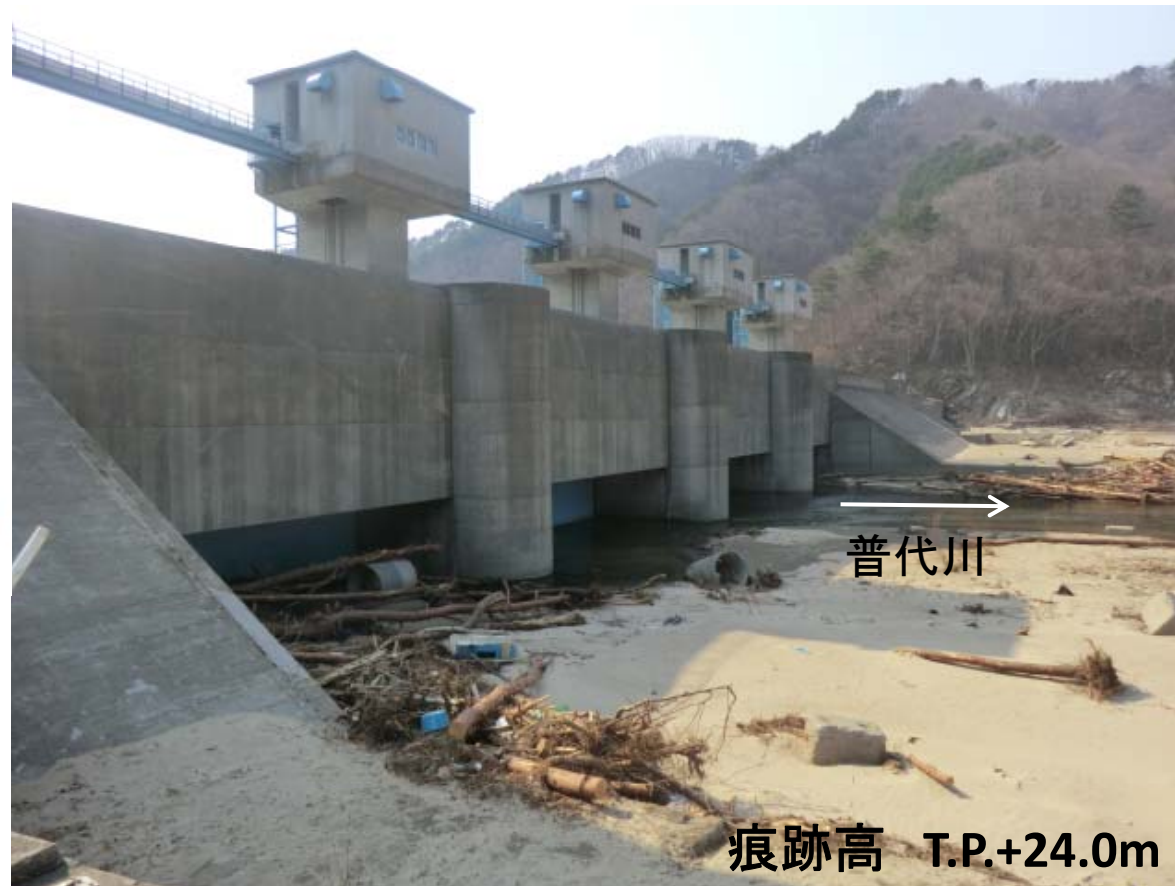
## ■ 普代水門

普代川河口から300mほど上流に造られた  
**高さ15.5m**, 幅205m(1984年に完成)

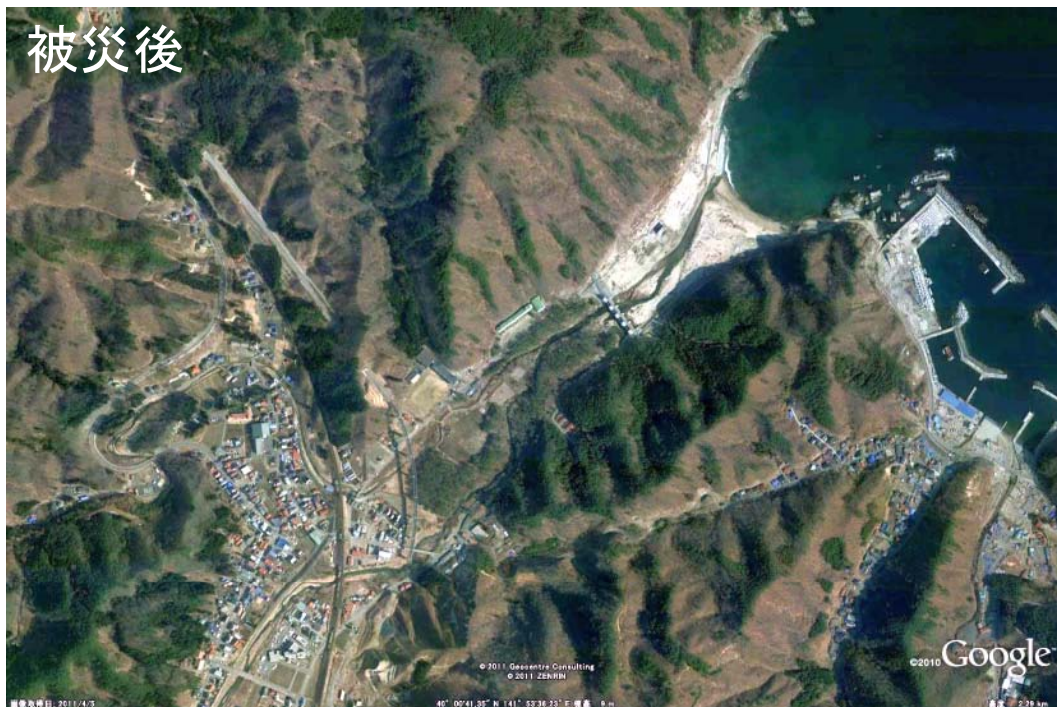
被災後

水門を越流し普代川を約300m遡上  
背後地の集落に被害は及ばなかった

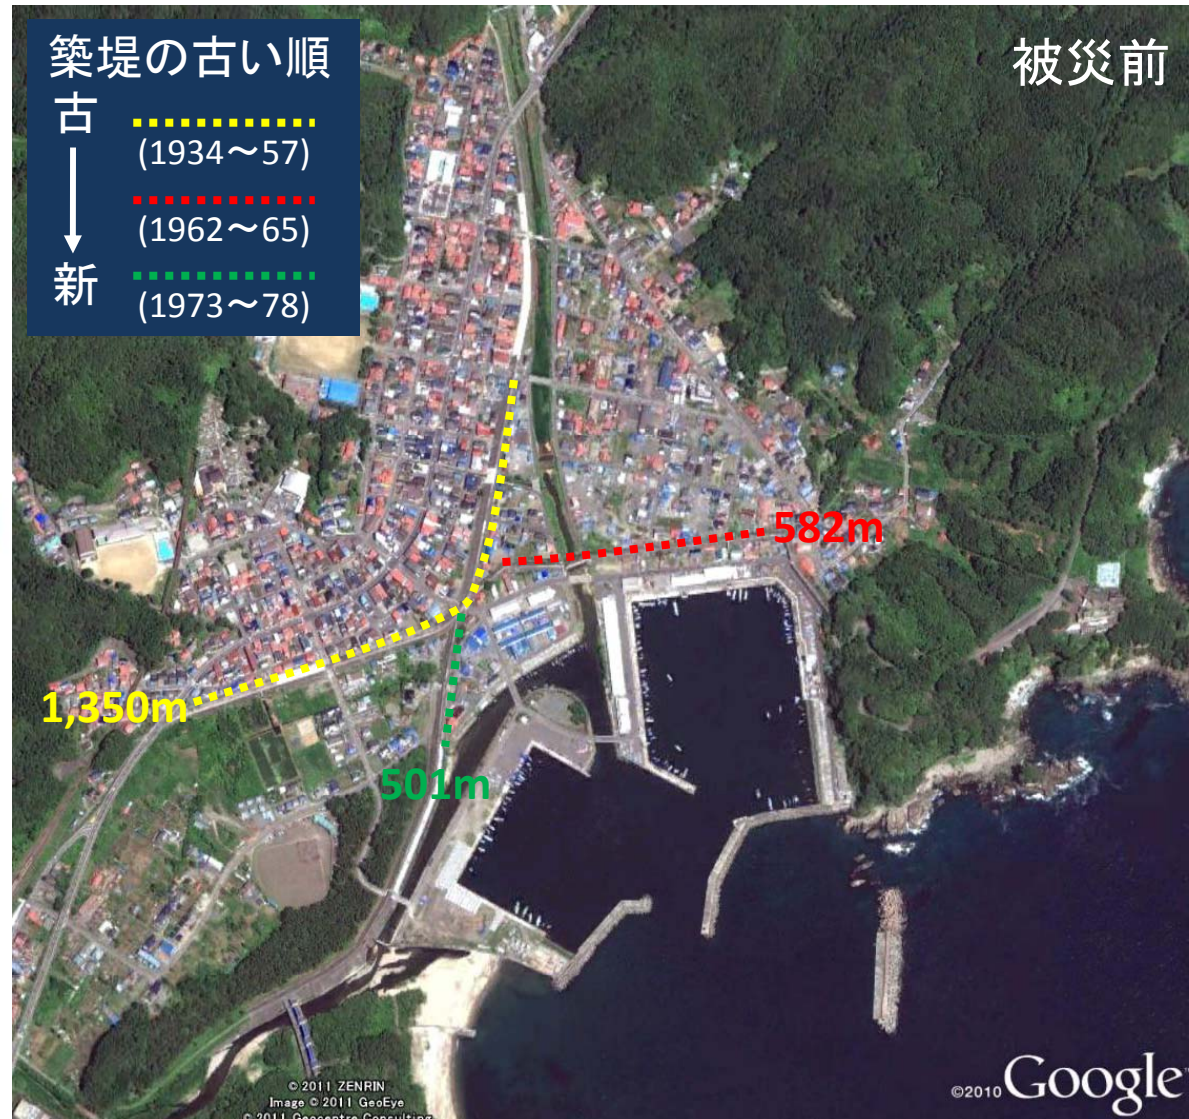
■ X字型防潮堤: 総延長 2,433m, 高さ T.P.+10.0m

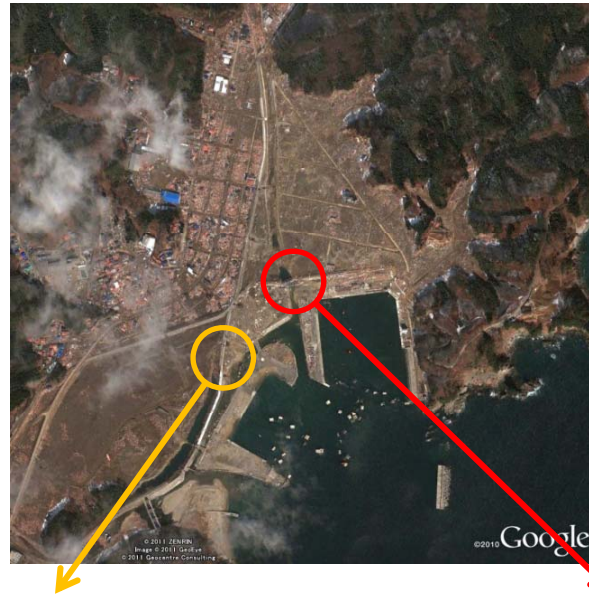
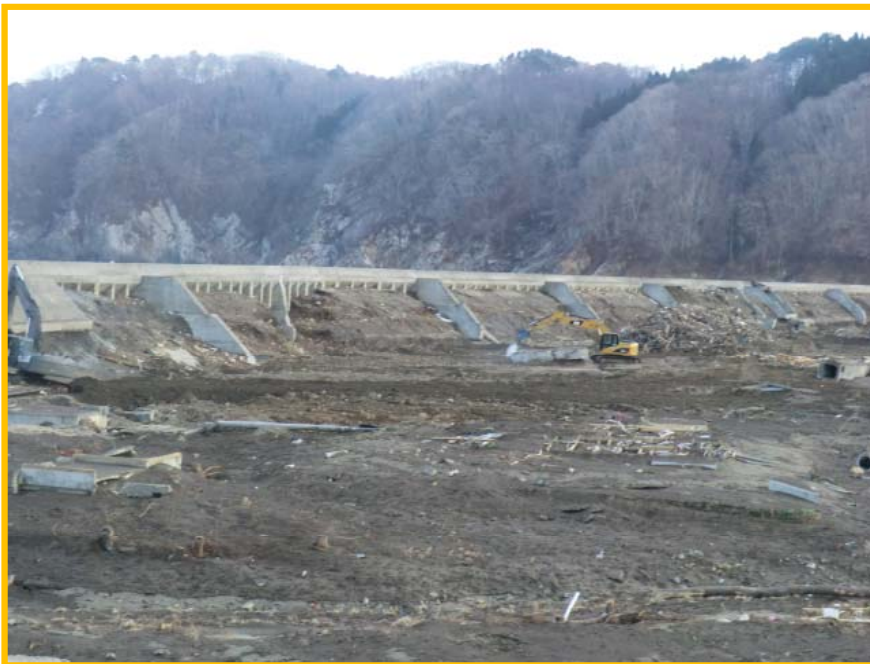
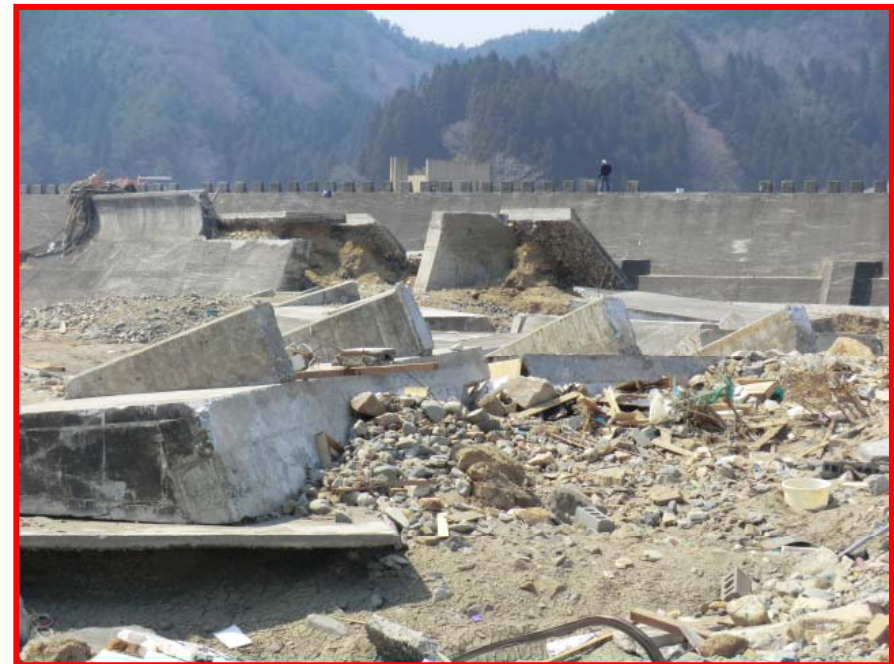
## 破壊された田老防潮堤

防潮堤高: T.P.+10.0m

■ 田老地区海岸防潮堤  
天端・裏法損傷: 0.3km

■ 田老漁港海岸防潮堤  
全壊: 0.6km
