三陸地方の津波の歴史

その3 津波対策の効果さまざま

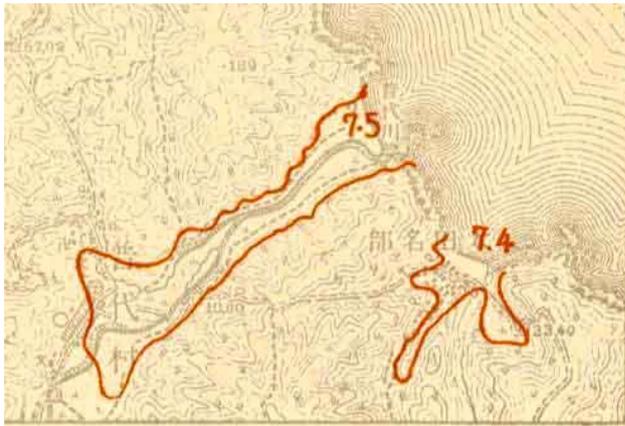
図1 昭和津波の浸水域

中心を流れる普代川は小さい盆地を通った後、狭い谷間を流れて海へ注ぎます。昭和8年の津波も、昭和35年のチリ津波も、普代川を遡った津波が盆地を浸しました。

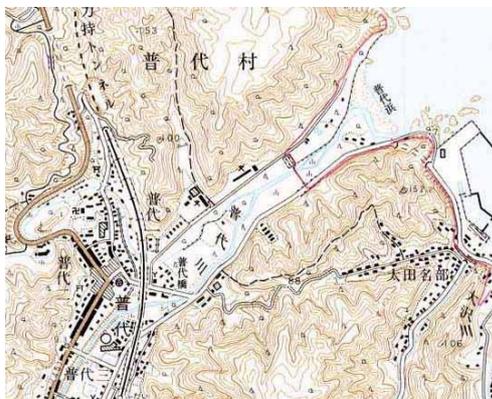
図3 今回の浸水域（日本地理学会）

村によると、今回の津波の高さは20mを超えたが、地震直後に久慈消防署普代分署が遠隔操作で普代水門を閉めたため、水門の上流200m付近の河川域で止まったという。

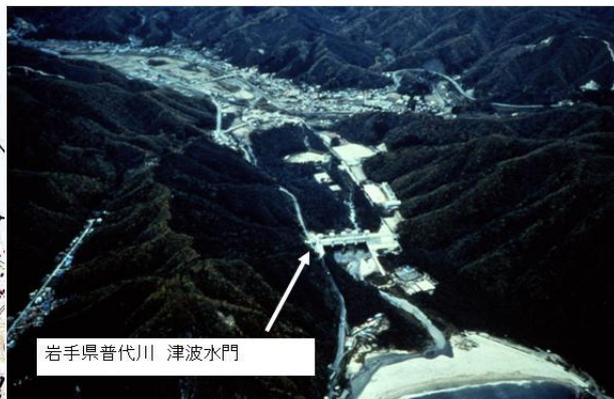
写真1 普代川津波水門（土木学会）

チリ津波後、巨大な津波水門が作られました。チリ津波対策として、大船渡の津波防波堤とともに特徴的な対策施設として有名になりました。

普代水門は高さ15.5m、幅205mのコンクリート製。1984年、普代川河口から約300m上流に設置された。

今回の津波では、完璧に効果を発揮しました。3月26日の河北新報夕刊によると、『岩手県普代村では「東北一」とも言われる普代水門が、村内の津波被害を最小限に食い止めた。』

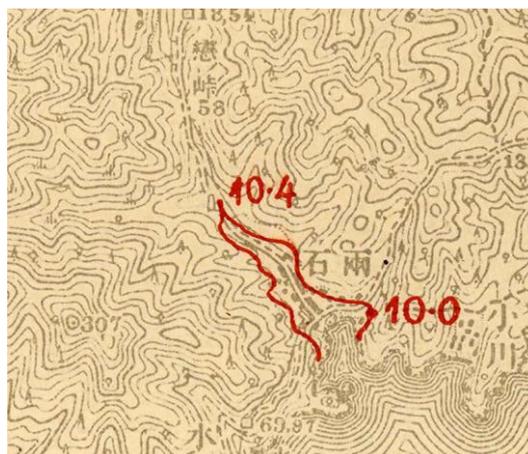
図4 昭和津波の浸水域

このこともあって、昭和の津波でも、全滅に近い被害となりました。図4は地震研彙報の示す浸水域です。

（満潮面上）とされて居ます。しかし、地震研彙報の昭和の値は図4のように奥で10.4mとなっており、図5は岩手県の資料でありながら、（ ）付きで示されている昭和の値はまた違って居ます。この数字は、私の記憶によれば、松尾春雄の測定値でしょう。

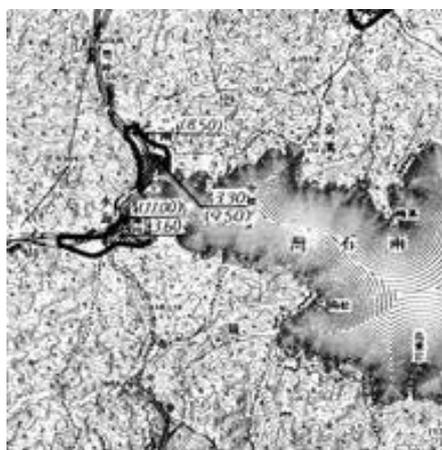
図5 チリ津波の浸水域

ここは、1960年のチリ津波でも被害を受けました。図5が、その時の浸水域を斜線で覆って示すものです。実線は昭和津波の浸水域を与えています。

また、図5と見比べると、今回の方が昭和津波よりも奥まで上がっているようです。

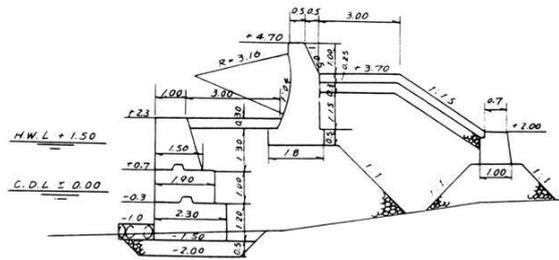
図6 両石でのチリ津波対策工事

Fig. 2. Dual purpose structure (composite type tsunami wall).

チリ津波対策で、岸壁と防潮壁が一体となった構造物が出来ました。高さ4.7mの防潮壁を今回の津波は確実に越えたようです。日本地理学会の作成した地図が図7です。赤線が浸水域、青で塗った所が湛水域です。この下端が防潮壁の法線と一致して居ます。構造物を乗り越えた海水が、旨く排水されずに残ったのではないのでしょうか。自動的に排水する扉がついていないものが多かったのです。

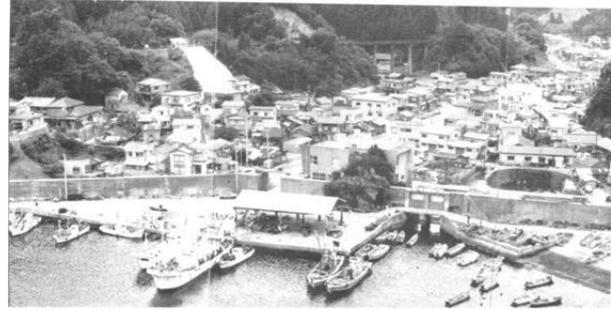
写真2 完成後の両石

Photo 2. Typical fishing village, (Ryoishi), on the Sanriku coast.

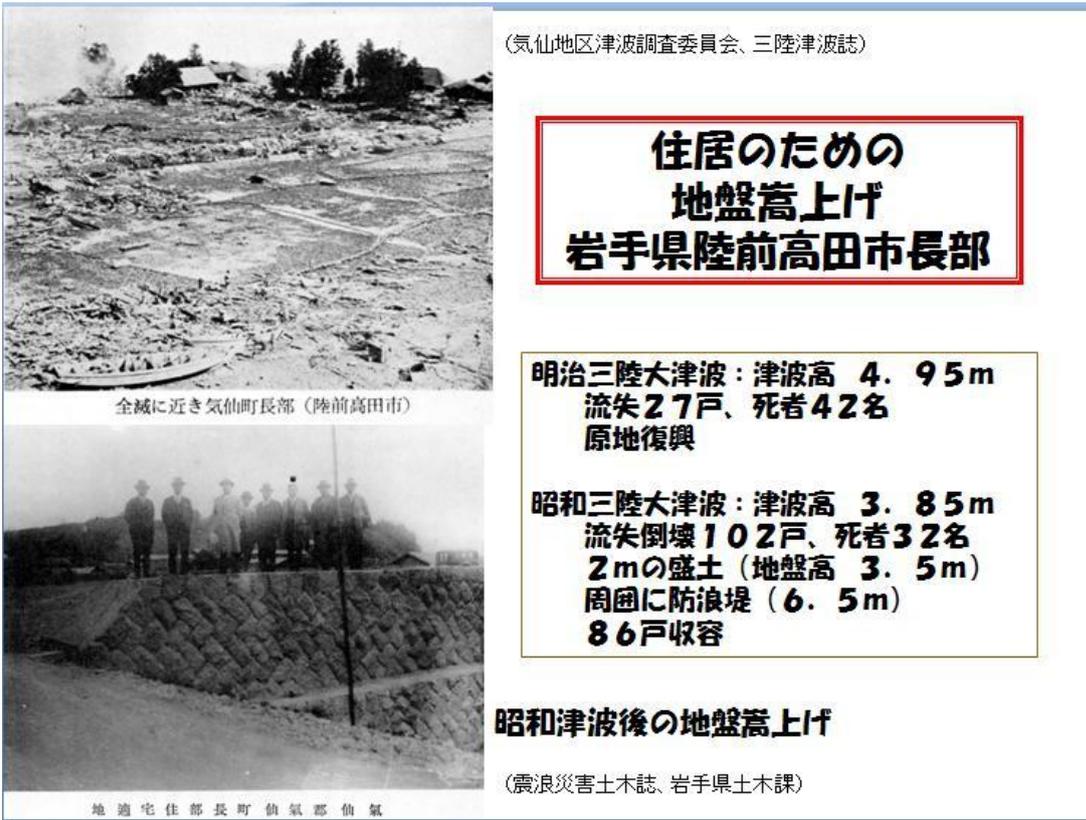
図8 昭和津波後の長部（筆者作成のppt）

昭和津波の後、地盤を5m位まで嵩上げして住宅を作りました。当時、田老村でも地盤嵩上げを考えたのですが、経費の関係であきらめたのです。1993年北海道南西沖地震津波の後で、奥尻町青苗3区、4区でも、地盤嵩上げで復興しました。最初は高地へ移転する事を考えたのですが、高台は農業や牧畜をする人の土地が多い事、冬季の西風にさらされたくない事、などの理由から、島の東側の旧地に地盤嵩上げをして住宅地としたのです。

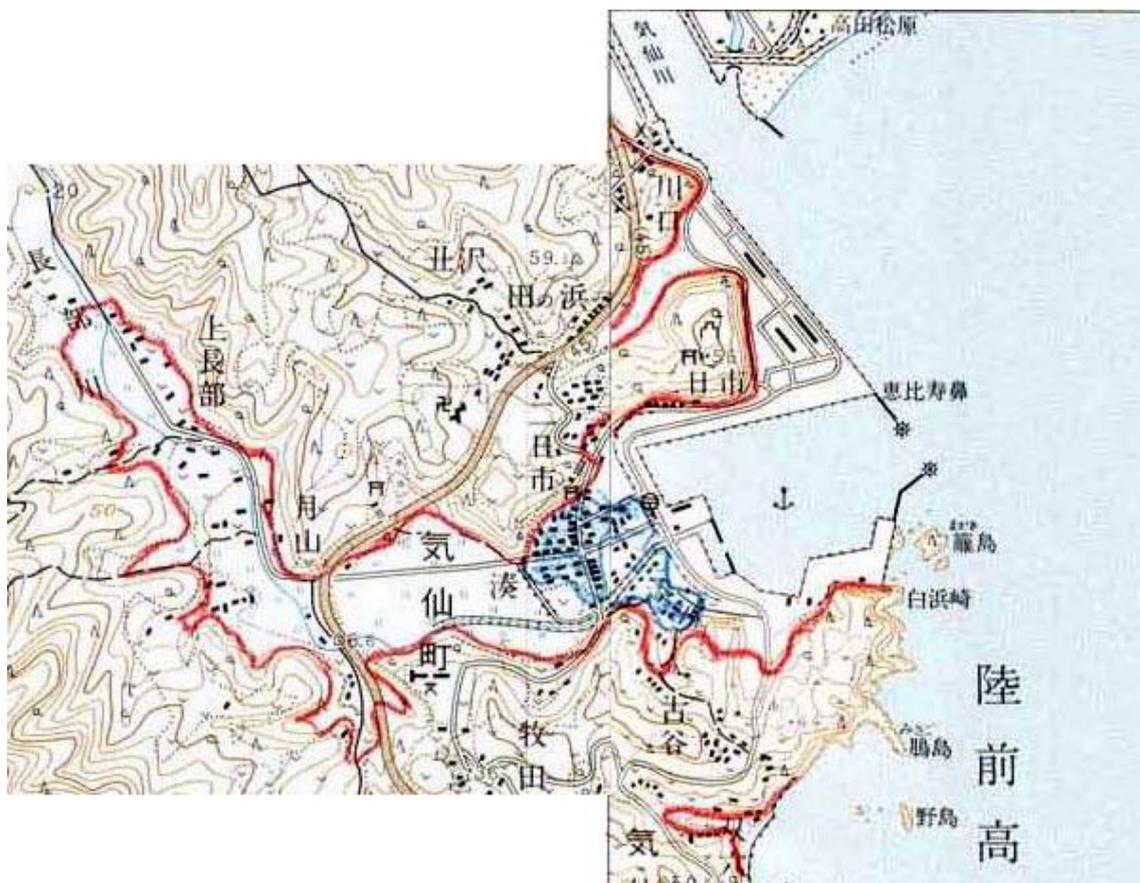
図10 長部浸水図 (日本地理学会)

図10には、海岸沿いに防潮堤の印があります。これは、最近建てられたもので、嵩上げ地盤より高かったのですが、津波はそれを乗り越え、移転集落を壊滅させ、かなり奥まで浸水した模様です。

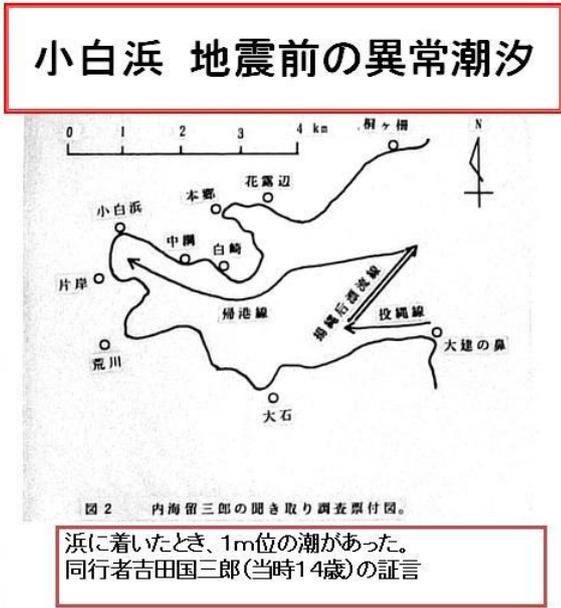
図1 地震前の津波（筆者作成のppt）

地震発生数時間前に不思議な流れが体験されていました。岩手県唐丹湾口付近で夜の延縄漁をしていた内海留三郎と吉田国三郎は、3月2日夜8時過ぎに数回激しい上げ潮下げ潮を経験しました。帰港する時にも早い流れに乗って、小白浜に帰り着いた12時頃、1m近い潮の上下を経験しました。帰宅して寝たのが1時半頃、まもなく

地震が発生したと云います。この不思議な潮と思われる上下運動はいくつかの潮位計でも記録されています。

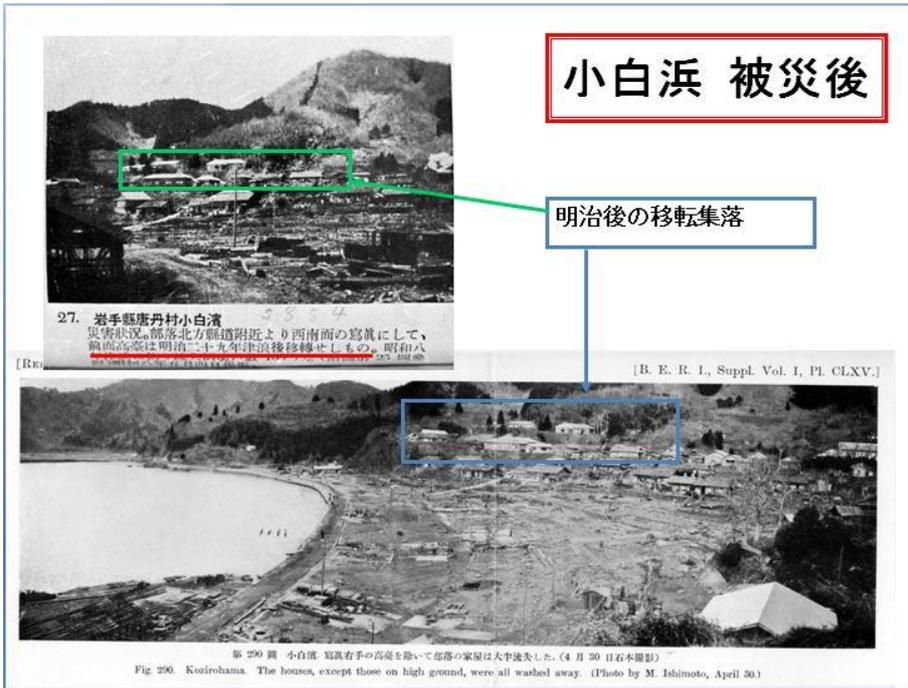
図 13 地震研彙報の伝える高地集落の無事 (筆者作成の ppt)

昭和津波後の調査で、明治後の高地移転集落の無事が確認されました。また、これらを通る道路へと浜から上がる小路が、緊急避難路として役立ったと、理想的な避難路の見本として、図 14 の説明のように称賛されました。

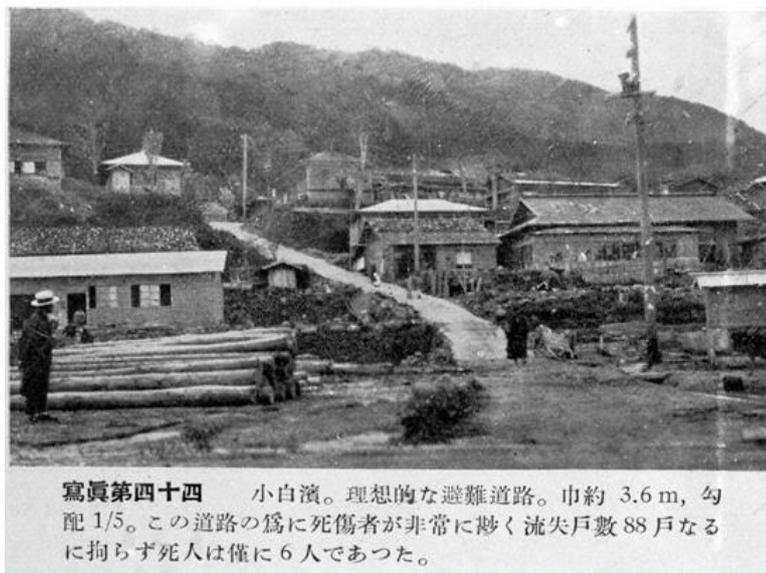
図 14 地震研彙報の小白浜の避難道路

「避難道路 安全なる高 地への避難道路は何れの町村部落にも必要なるべし、釜石の如き都會地にありては此の種の道路をして将来の住宅地たるべき高地へ通ずる自動車道路をも兼ねしむるを得策とすべし。」と記載されたのです。

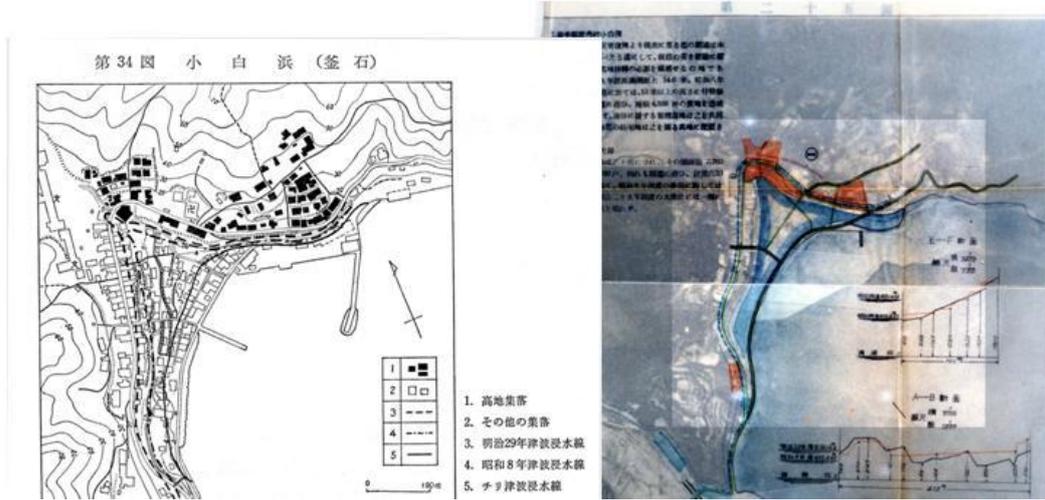
図 15 小白浜の高地移転計画 (筆者作成の ppt)

内務大臣官房都市計画課が航空写真を撮影。それに計画図を描いた。

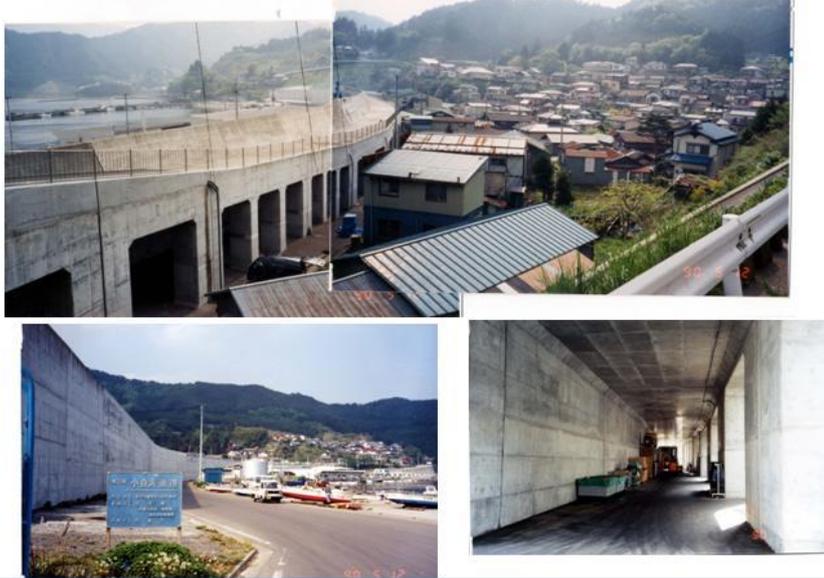
図 1 7 チリ津波対策で出来た巨大防潮堤 (筆者作成の ppt)

世界で唯一、防潮堤の中を車が通れる。

今回の津波は、この堤防を超えたのでしよう。しかし、明治・昭和での高地移 図 18 日本地理学会の浸水図
 転集落は影響を受けていないように見えます。

また、あの巨大防潮堤が排水の邪魔をしているようにも見えます。
