三陸地方の津波の歴史 その4 高田松原

1. 名勝 高田松原

3. 昭和津波での防潮林効果

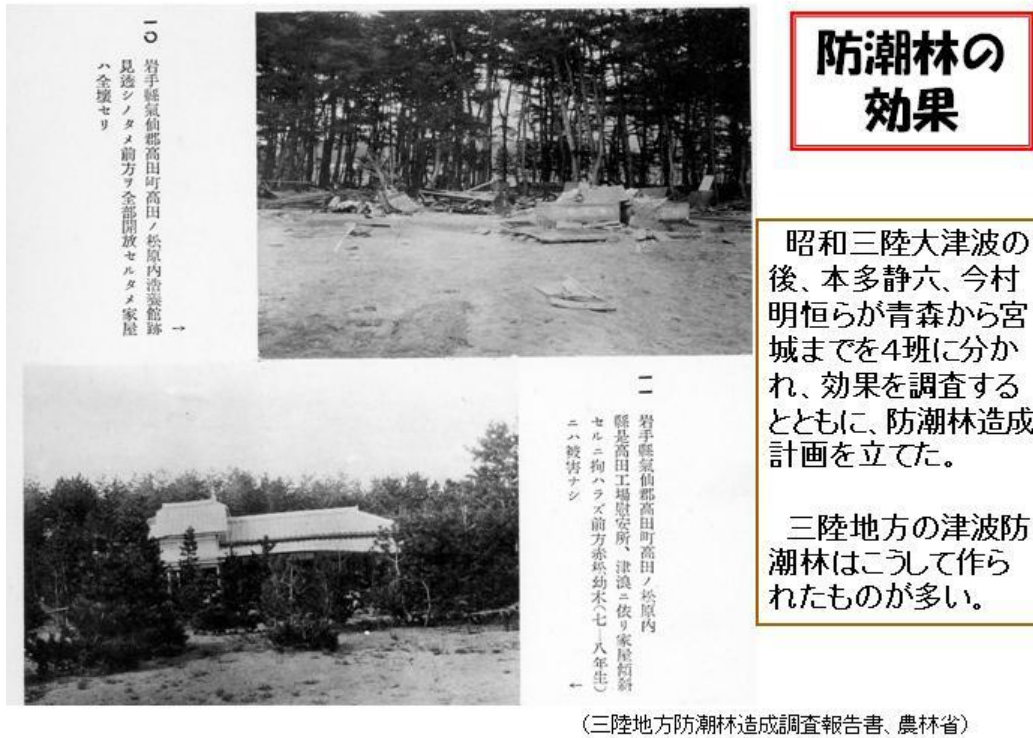
図2 防潮林の効果事例 (首藤作成 ppt)

この記事に見られる松原内の2軒の保養所の被害程度に差が生じた。1軒は、見晴らしを良くするため、海側の松を伐採しており、津波の直撃を受けて全壊したと判断された。

他の一つは、家はやや傾いたにも関わらず、生き残った。こうした例が当時多く集められて三陸沿岸に防潮林が広範囲に作られる事となった。高田松原以外のほとんどが、昭和8年以後に作られたものである。

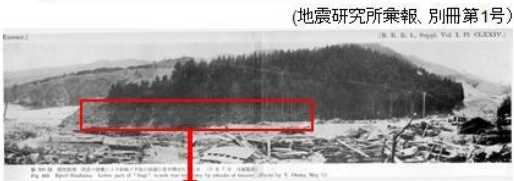
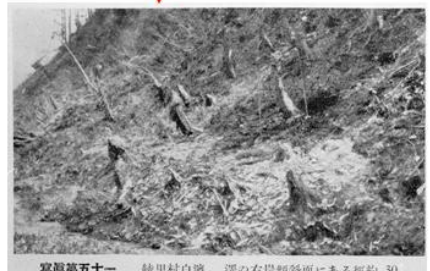
昭和三陸大津波で切断された岩手県綾里白浜の樹木

写真第五十一 綾里村白浜。浜の右岸傾斜面にある約30cmの樹木が上流側に折れてゐる。(松尾春雄, 土木試験所報告)

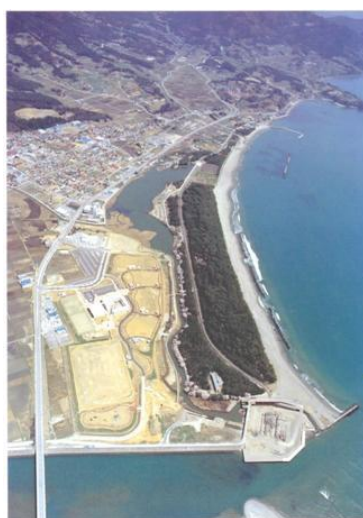
岩手県陸前高田

直前の高田松原では、防災と環境との調和を図ろうと、第二線堤の裏法が緑で被覆されて居た。それが雨ではがれて問題となった事もある。

防潮堤裏法面の植栽覆い

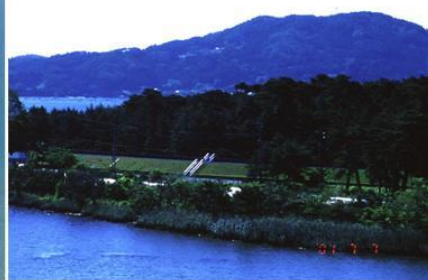
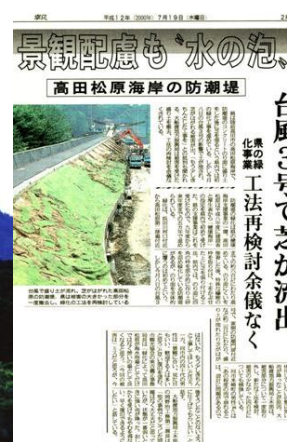
写真 2 在りし日の、

景観・防災を調和させたと云われた高田松原

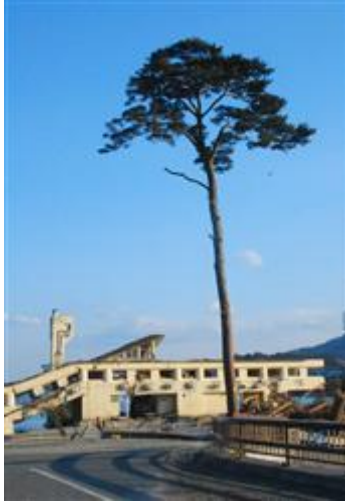
2011.3.30 08:14 (産経[速報]ニュース)壊滅した高田松原で1本だけ、少し傾きながらも立っている松。後ろは津波で崩れた陸前高田ユースホテル＝平成23年3月28日午後4時半ごろ、陸前高田市

津波で壊滅的な被害を受けた岩手県陸前高田市では、日本百景に選ばれた名勝「高田松原」も無残に削り取られた。だが、約7万本の松林のうち1本だけは津波の猛威を耐え、瓦礫の中で空に向かって立っている。

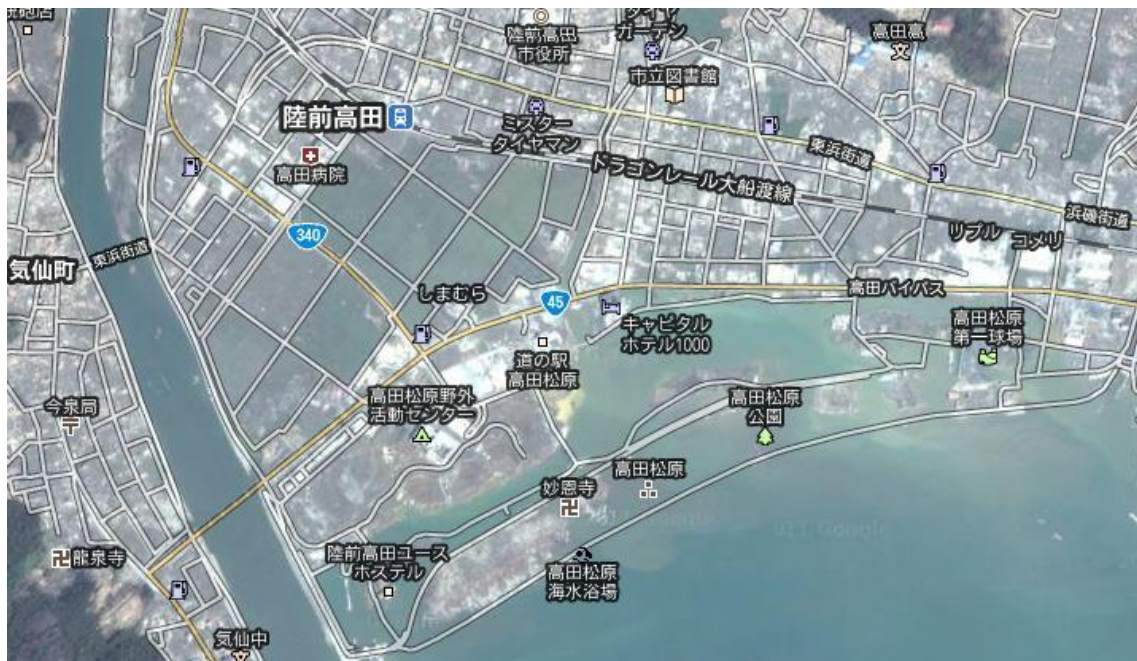
写真3 2011津波の効果 (Map Trot より)

この松は気仙川左岸河口付近のユースホステルの近くに残った。道の駅高田松原では、その海側に隣接する野外劇場の観覧席を緊急避難場所として居たが、今回の津波に乗り越えられなかったらしい。

これまで明治でも昭和でも人を助けた松原が、第二線堤内外の全てが壊滅したことから、今回の津波の大きさが想像できる。
