# 宮城県北部における津波痕跡調査

柿沼太郎・辻本剛三・安田誠宏・玉田 崇

東北地方太平洋沖地震津波に関する合同調査報告会(大阪)

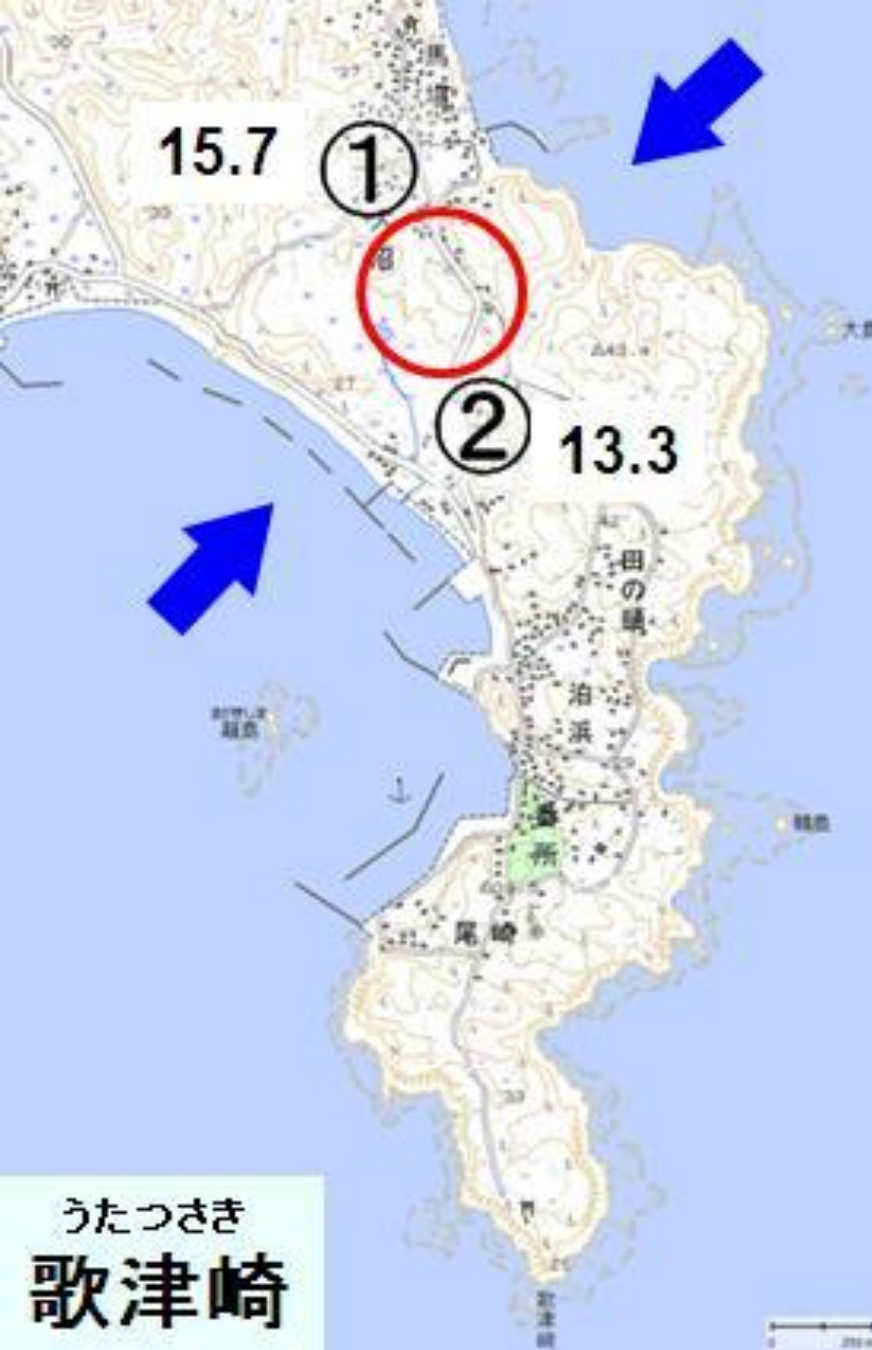
# 志津川湾

半島中央で、海面が高く  
上昇したように見えた。

半島の東西から伝播した津波が  
衝突して、海面が跳ね上がった。

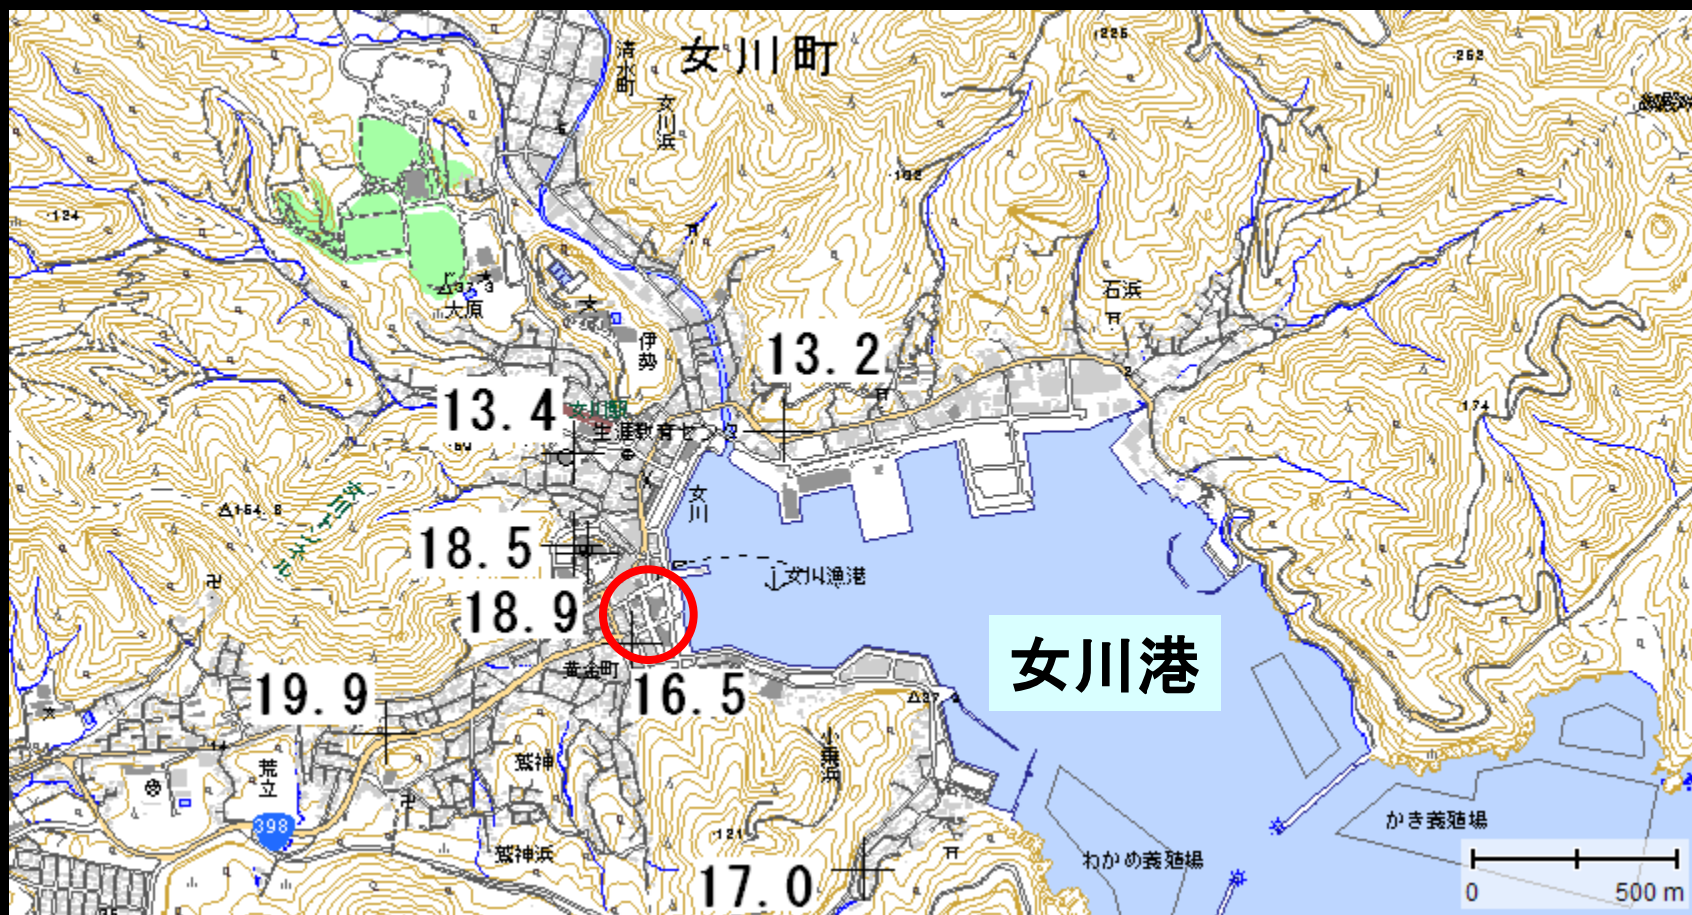
# 女川湾

高台の女川町立病院は、  
1 階が約 2 m 浸水した。

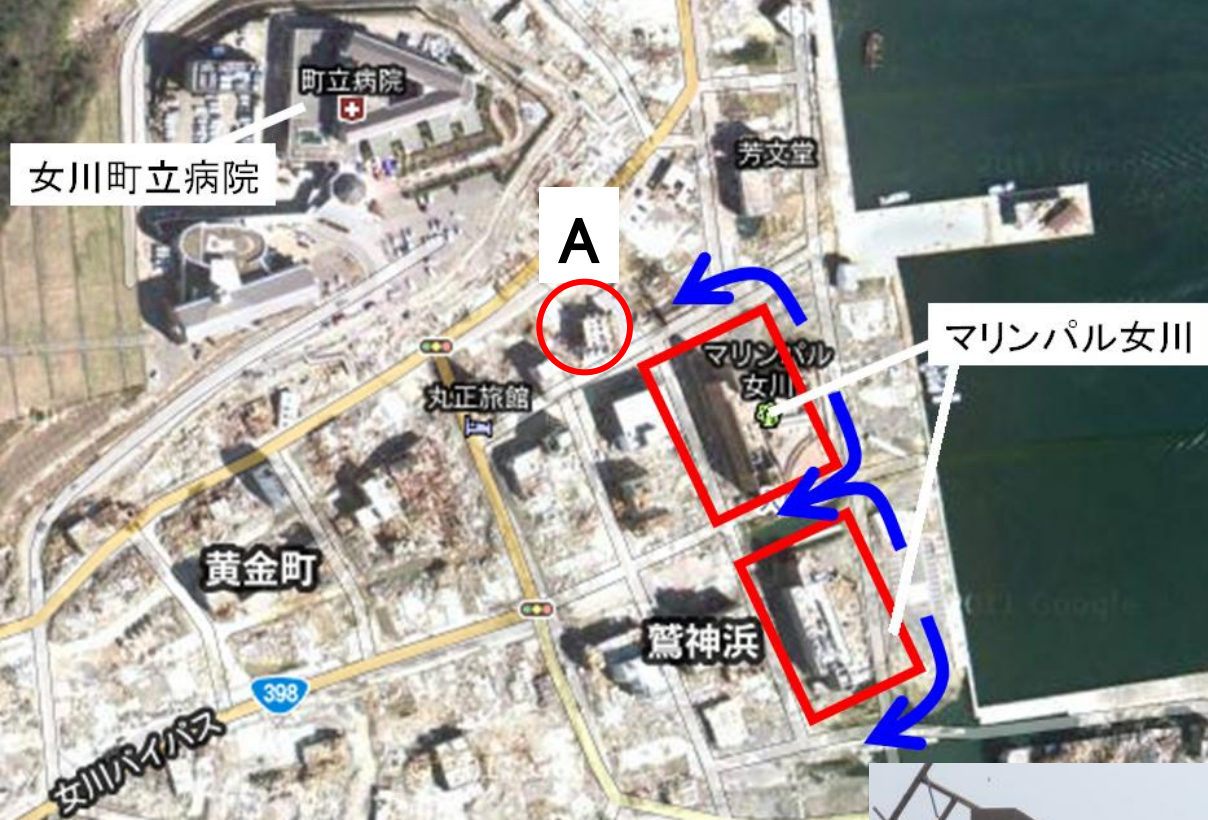
## マリンパル女川の 流れに対する影響

防波堤の効果

マリンパル女川の  
2棟間の局所洗掘
